**SI 0088**

# SERVICE INFORMATION

## DANNI ALLE POMPE PER VUOTO

### LUBRIFICAZIONE INSUFFICIENTE IN SEGUITO A ERRORI DI MONTAGGIO

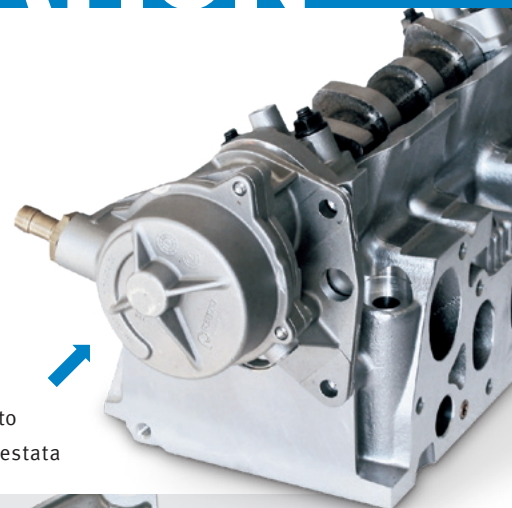
Pompa per vuoto montata sulla testata

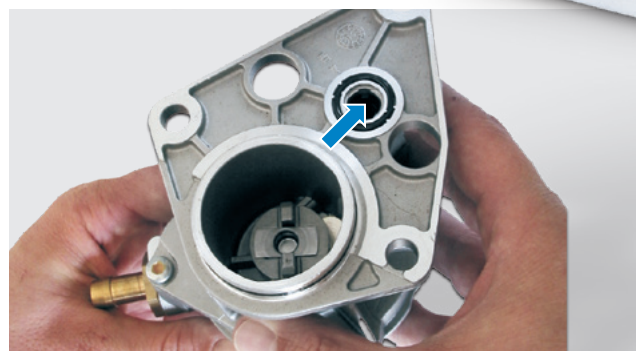
Durante la sostituzione della testata nell'ambito di un intervento di riparazione sul motore non è stata rimossa la vite di chiusura che chiude l'apertura dell'alimentazione dell'olio lubrificante verso la pompa per vuoto.

Importante: corretta alimentazione con olio lubrificante della pompa per vuoto

In caso contrario dopo un tempo di funzionamento brevissimo si verifica l'avaria totale della pompa per vuoto a causa di lubrificazione insufficiente.

Prima del montaggio di una pompa per vuoto nuova è indispensabile controllare che l'alimentazione dell'olio lubrificante funzioni perfettamente! Per il controllo, vedere la Service Information SI 0101.

Nelle pompe per vuoto azionate dall'albero a camme si deve rimuovere questa vite di chiusura dalla testata.
