# Chemises de cylindre OM 457 Euro 4

## Modification du siège de la chemise et de l'étanchement

| Véhicule | Moteur | N° KS |
|---|---|---|
| Mercedes-Benz<br>Euro 4 ; année de construction 1998 → | OM 457.948/950-954/957/959/961/964-969/973/974/976/977/980/981 | 89 867 110 |

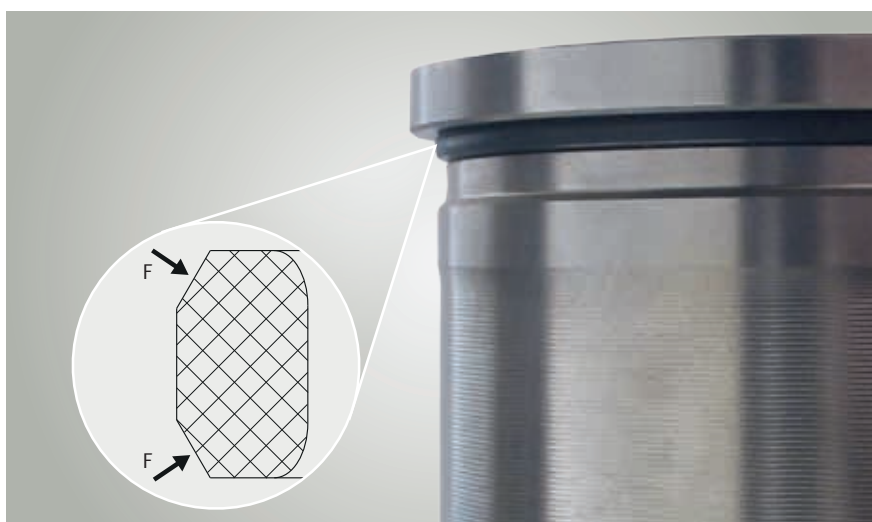
Fig. 1

Le nouveau modèle de chemise de cylindre possède, sous le siège de la collerette, une gorge pour une bague d'étanchéité supplémentaire (Fig. 1).

Observez la position de montage de la bague d'étanchéité. Les deux chanfreins de la bague d'étanchéité (F) doivent être dirigés vers l'extérieur.

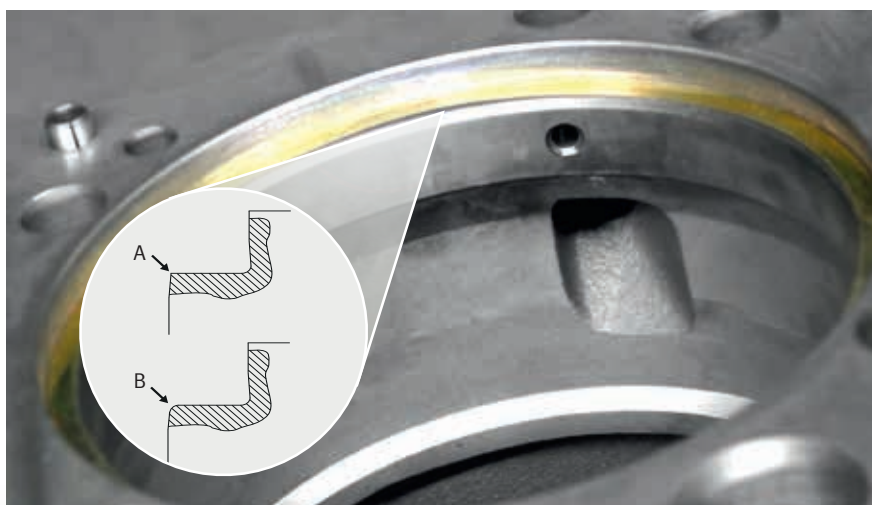
Fig. 2

Le nouveau modèle de chemise de cylindre nécessite un chanfrein arrondi au diamètre interne du siège de la chemise (Fig. 2).

Avant le montage, vérifiez si le bloc-moteur possède un chanfrein arrondi. En l'absence de chanfrein arrondi (A), l'arrondi doit être aménagé sur le chanfrein plat existant (B).
