**SI 0078**  
仅针对专业人员!  
1/2

# SERVICE INFORMATION

## 分配错误导致真空泵损坏

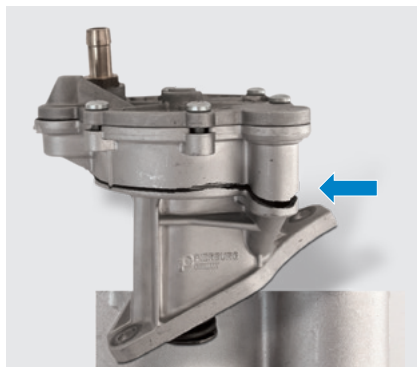
泵的错误安装会在安装后首次启动发动机时造成泵壳 (参见图 1) 碎裂, 甚至导致凸轮轴碎裂, 由此导致严重且维修费用昂贵的发动机损坏。

图 1: 泵壳中的碎裂

为避免损坏, 请务必检查车架号、  
许可日期和/或旧泵上的零件号!

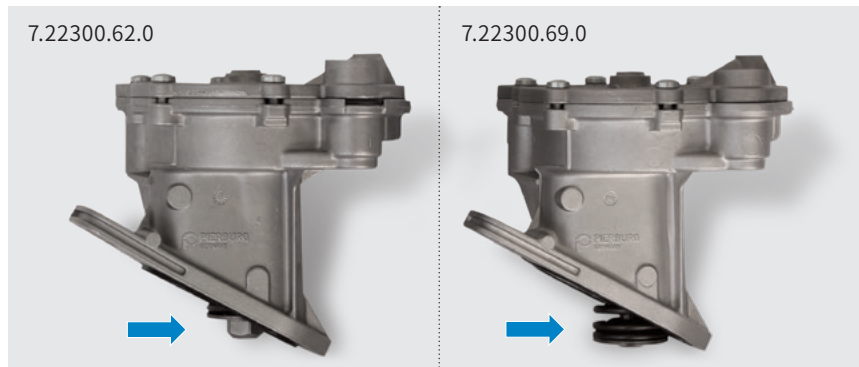
图 2: 真空泵比较

在带标记字母 AAB 的大众 T4 发动机中, 气缸盖的变化通常会导致真空泵分配错误。  
不接受泵的错误安装而引起的投诉。

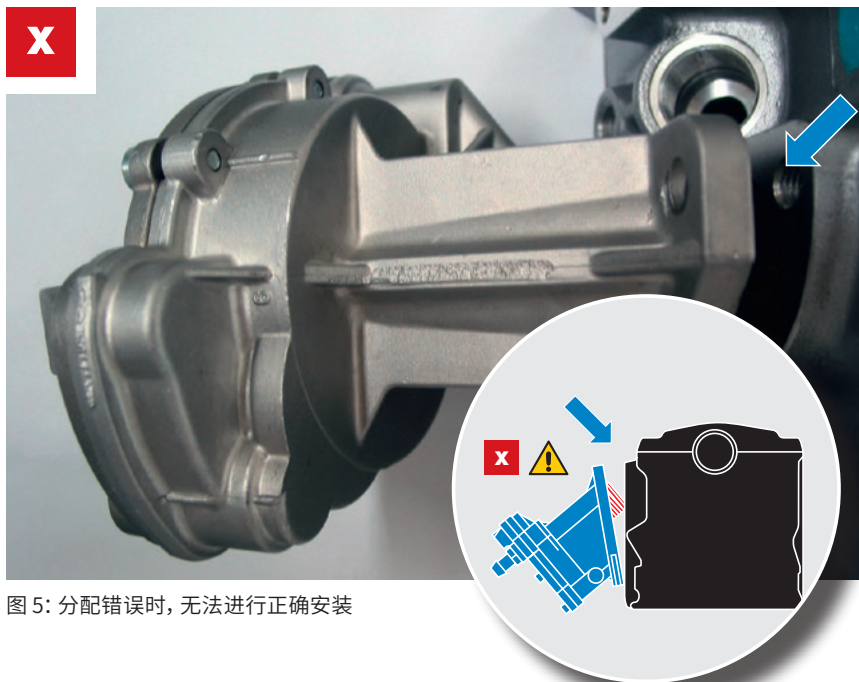
如果无法将真空泵轻松压到法兰上(间隙约 5 mm),那么即使凸轮位于中间挺杆的对面,也可以断定存在分配错误。

图 5: 分配错误时,无法进行正确安装

请务必检查车架号、许可日期和/或旧泵上的零件号！  
切勿尝试通过修改中间挺杆(例如磨削)来解决该问题！
