**SI 0078**  
¡Sólo para personal especializado!  
1/2

# SERVICE INFORMATION

## DAÑOS EN LA BOMBA DE VACÍO DEBIDO A UNA ASIGNACIÓN ERRÓNEA

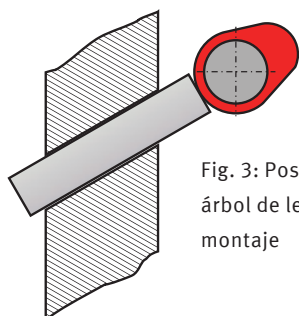
Fig. 3: Posición del árbol de levas para el montaje

Durante el montaje la leva del árbol de levas para el accionamiento de la bomba de vacío debe encontrarse en el lado opuesto del taqué intermedio (véase la Fig. 3) para montar la bomba solo con una tensión previa reducida (máx. 2 mm de intersticio):

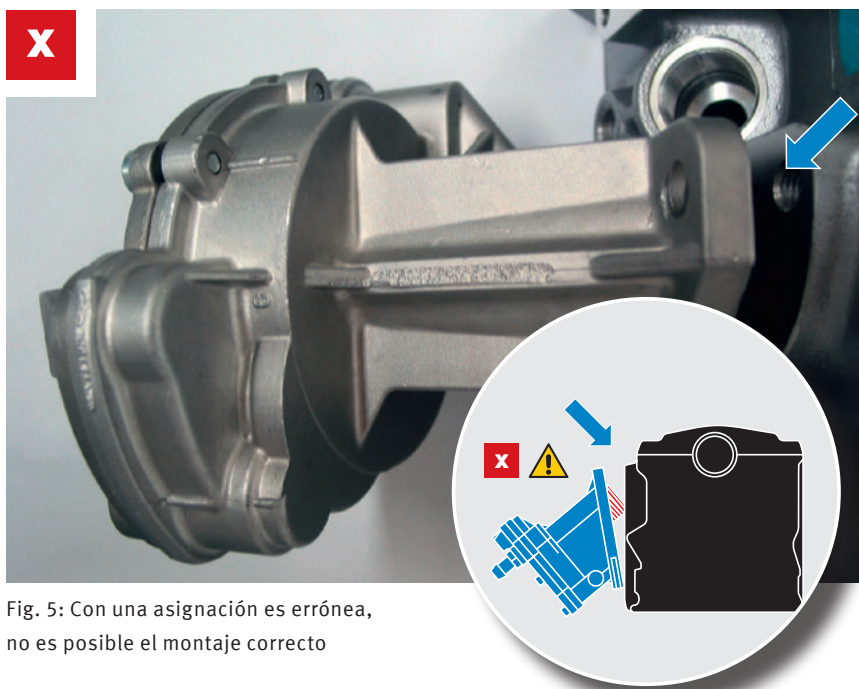
Si la bomba de vacío solo puede presionarse en la brida con mucho esfuerzo (aprox. 5 mm de intersticio), a pesar de que la leva se encuentra en el lado opuesto del taqué intermedio, es bastante probable que se haya realizado una asignación errónea.

Fig. 5: Con una asignación es errónea, no es posible el montaje correcto

¡Es imprescindible comprobar el número del chasis, la fecha de matriculación y/o el número de pieza de la bomba usada!  
¡No intente solucionar este problema modificando el taqué intermedio (p. ej., mediante rectificado) bajo ningún concepto!
