SI 0088
¡Sólo para personal especializado!
1/1

SERVICE INFORMATION

DAÑOS A LA BOMBA DE VACÍO

FALTA DE ACEITE LUBRICANTE CONSECUENCIA DE MONTAJE ERRÓNEO

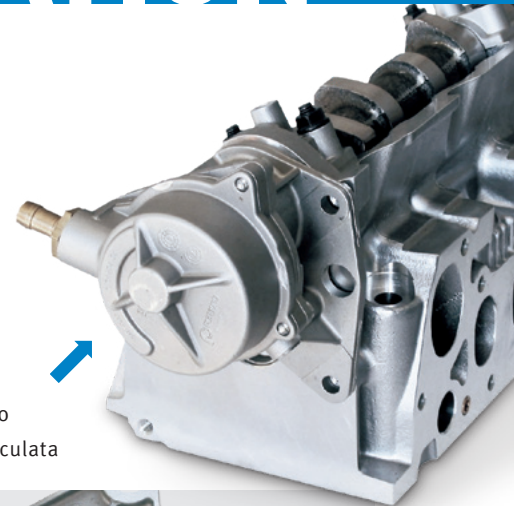
Bomba de vacío montada en la culata

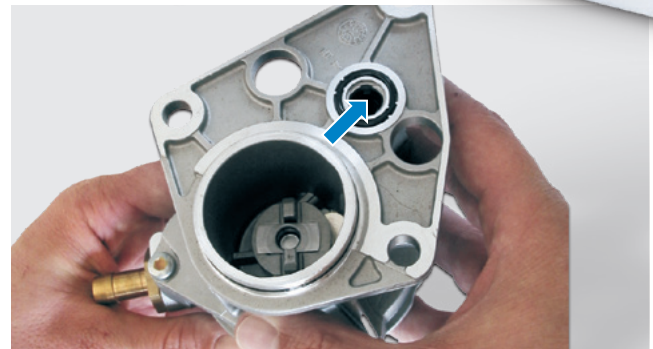
Importante: suministro perfecto de aceite lubricante de la bomba de vacío

Si ello no se realizara, tras el más breve período de marcha aparece un deterioro total de la bomba de vacío consecuencia de la falta de lubricación.

En el caso de bombas de vacío impulsadas por el cigüeñal debe retirarse en la culata este tornillo de cierre.
