SI 0088
Só para técnicos especializados!
1/1

SERVICE INFORMATION

DANOS NA BOMBA DE VÁCUO

FALTA DE ÓLEO LUBRIFICANTE DEVIDO A MONTAGEM INCORRETA

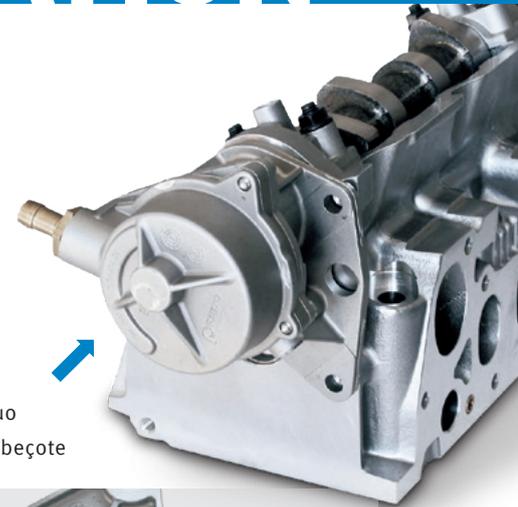
Bomba de vácuo montada no cabeçote

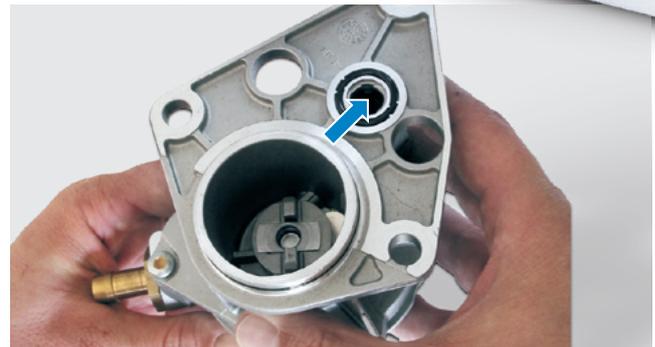
Importante: fornecimento de óleo lubrificante sem falhas para a bomba de vácuo

Caso isso não ocorra, após um curto tempo de funcionamento ocorrerá a falha total da bomba de vácuo, devido à falta de lubrificação.

Para bombas de vácuo movidas pelo eixo de comando, o bujão roscado deve ser removido do cabeçote.
