# Serie Kolbenringe – Teil 3

## Funktionsstörungen an Kolbenringen durch Kolbenschieflauf

**Ein Schiefelauf des Kolbens verursacht Funktionsstörungen und Schäden an den Kolbenringen. Die Folge sind mangelhafte Wärmeableitung, Abdichtprobleme und erhöhter Ölverbrauch.**

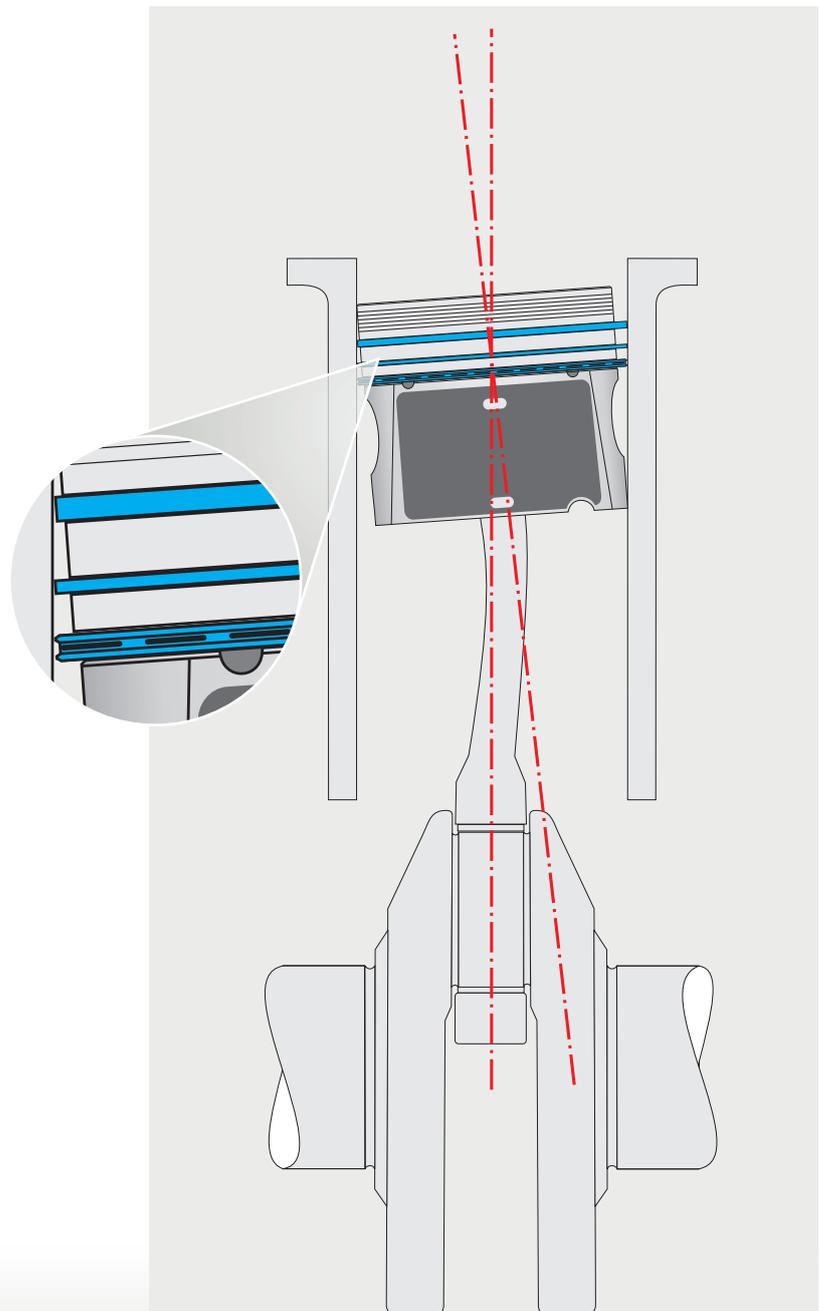
Abb. 1: Schiefelauf des Kolbens im Zylinder

Kommt es im Motorbetrieb zu einem Schiefelauf des Kolbens in der Zylinderbohrung, laufen die Kolbenringe nicht kreisrund sondern mit elliptischer Form in der Zylinderbohrung auf und ab. Dadurch liegen die Kolbenringe auf der einen Zylinderseite an ihrer Unterkante und auf der gegenüber liegenden Seite an ihrer Oberkante an (Abb. 1). Sind die Kolbenringe noch in der Lage sich in der Ringnut zu drehen, werden sie sich sehr schnell stark ballig einlaufen. Diese Balligkeit übersteigt die konstruktiv gewollte Balligkeit bei weitem. Es wird ein wesentlich dickerer Schmierfilm erzeugt. Eine gute Ölabbreiwirkung ist dadurch nicht mehr gegeben. Erhöhter Ölverbrauch ist die

Folge. Sind die Kolbenringe nicht mehr in der Lage sich zu drehen und federn in die Ellipse aus, kommt es zu einem ungleichmäßigen, radialen Verschleiß, was zu Kolbenringbrüchen führen kann.
