BOLETÍN TÉCNICO 2018086

Motores Opel 2.0 Diesel con código de motor A20DTH y A20DTJ

Avería: Fallo de lubricación

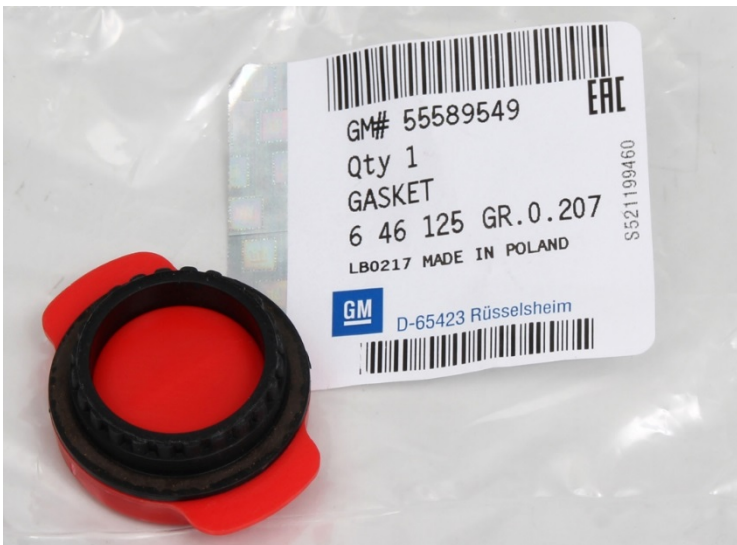
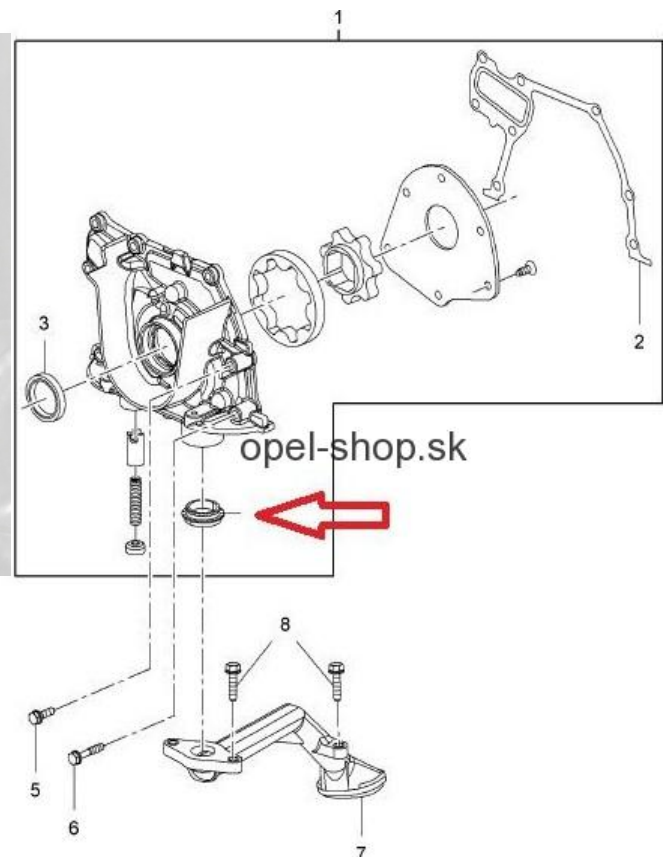
Antes de montar el nuevo turbo, revisar y si es caso **sustituir** la junta de aspiración de la bomba de aceite. Cuando el vehículo tiene entre 100.000-150.000 kilómetros o 5 años, esta junta pierde flexibilidad y la bomba acaba aspirando aire en vez de aceite.

La referencia OEM de esta junta en origen (GM), es la **55589549**. Su coste es de unos 17€. Lo más costoso, es la mano de obra.
