重要说明

针对零件A-2780

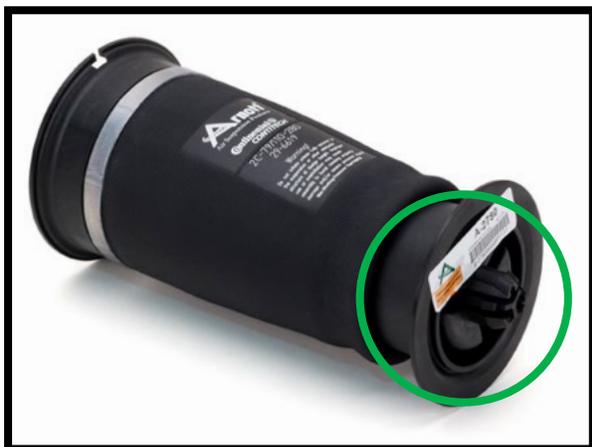
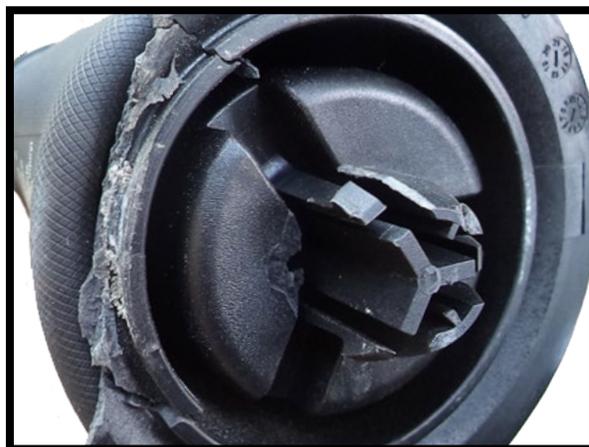
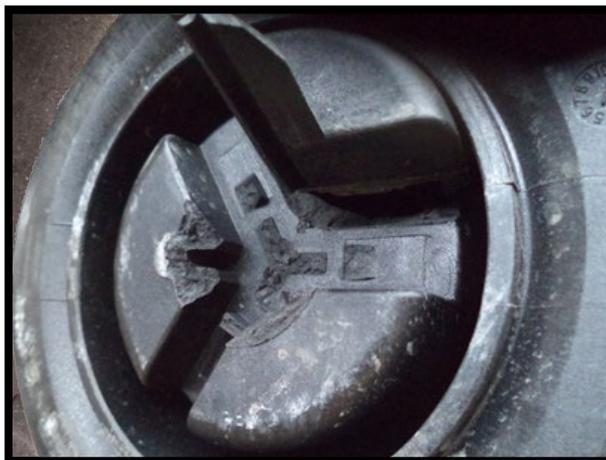
下活塞损坏原因：

- 在未支撑车辆的情况下给空气弹簧充气，导致车辆重量分布不均。
- 下活塞安装不正确。

请务必遵循正确的安装和充气程序

避免零件永久损坏。

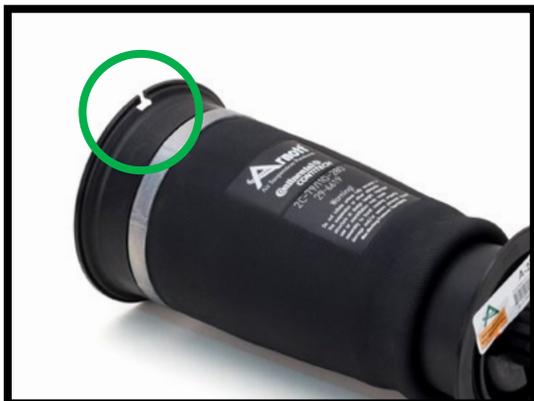
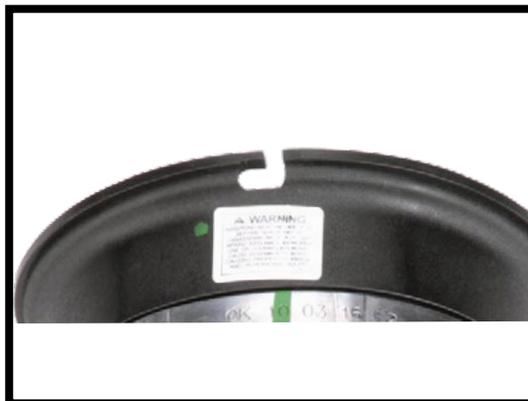
空气管路必须正确穿过顶部支架的槽口。

空气管路安装不当会导致空气管路卡在空气弹簧与底盘之间，使空气管路无法放气。

给空气弹簧充气之前：

1. 请确认空气管路穿过空气弹簧顶胶上的槽口，且未卡在空气弹簧与底盘之间
2. 检查下活塞是否就位，固定夹是否安装到位。
