### Частые причины дефектов:

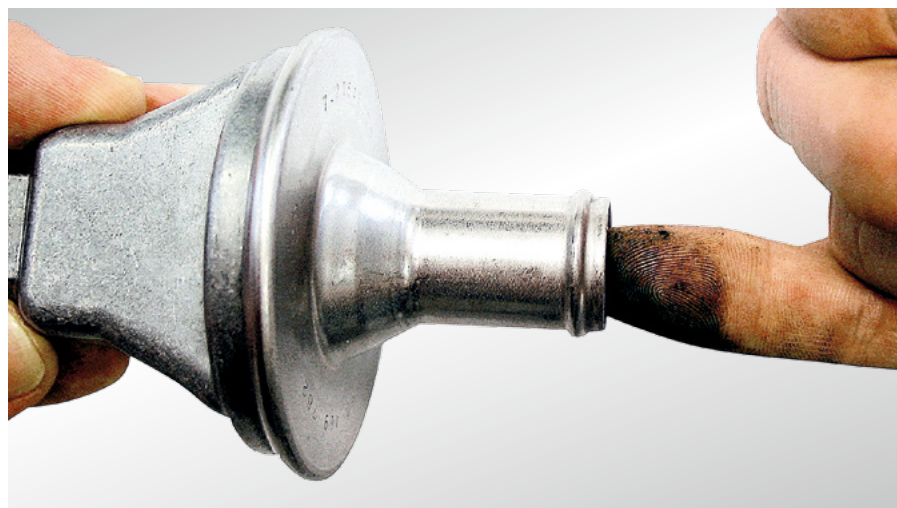
Рис. 32 Простая проверка обратного клапана

- Отсоедините от обратного клапана соединительный шланг, ведущий к насосу вторичного воздуха.
- Если на этой стороне клапана имеются отложения (проверка на ощупь, см. рис.), то обратный клапан неплотен и подлежит замене.

В этом случае насос вторичного воздуха уже может быть поврежден. Проверить и при необходимости заменить насос вторичного воздуха.
