**PI 2040**

# PRODUCT INFORMATION

## АЗОТИРОВАННЫЕ ГИЛЬЗЫ ЦИЛИНДРОВ

### ВИЗУАЛЬНЫЕ ОСОБЕННОСТИ

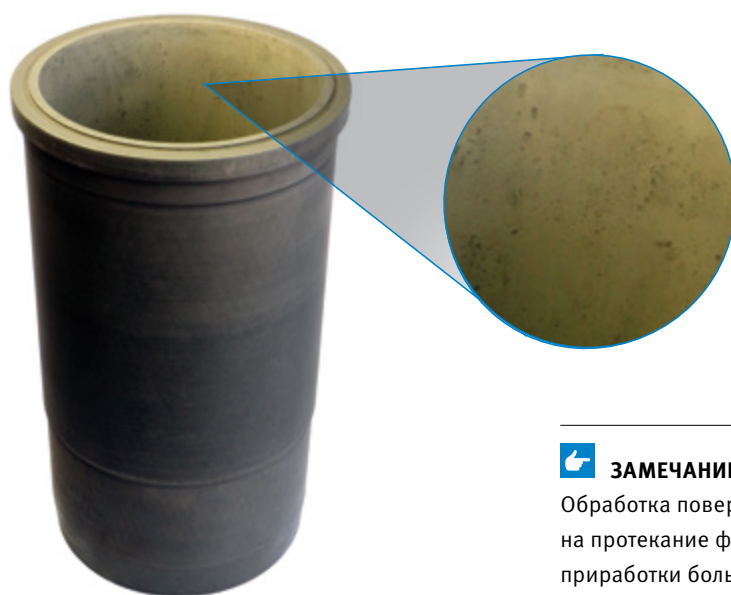
В результате происходят визуальные изменения поверхности. В процессе азотирования гильза приобретает следующие характерные визуальные признаки:

- серая, иногда желтовато-коричневая поверхность, которая может иметь различные оттенки и пятна;
- по сравнению с другими гильзами цилиндров у таких цилиндров азотированным слоем также покрыта внутренняя поверхность. Хонинговальная сетка больше не видна.

Пример: гильза цилиндра 89 417 110 Fiat

Обработка поверхности положительно влияет, прежде всего, на протекание фазы приработки гильз цилиндров. После приработки большая часть азотированного слоя стирается, и хонинговальная сетка становится вновь видимой.
