PI 2128

PRODUCT INFORMATION

MODULI RADIATORE EGR OTTIMIZZATI

PER OLTRE 8 MILIONI DI VEICOLI AUDI, SEAT, ŠKODA, VW

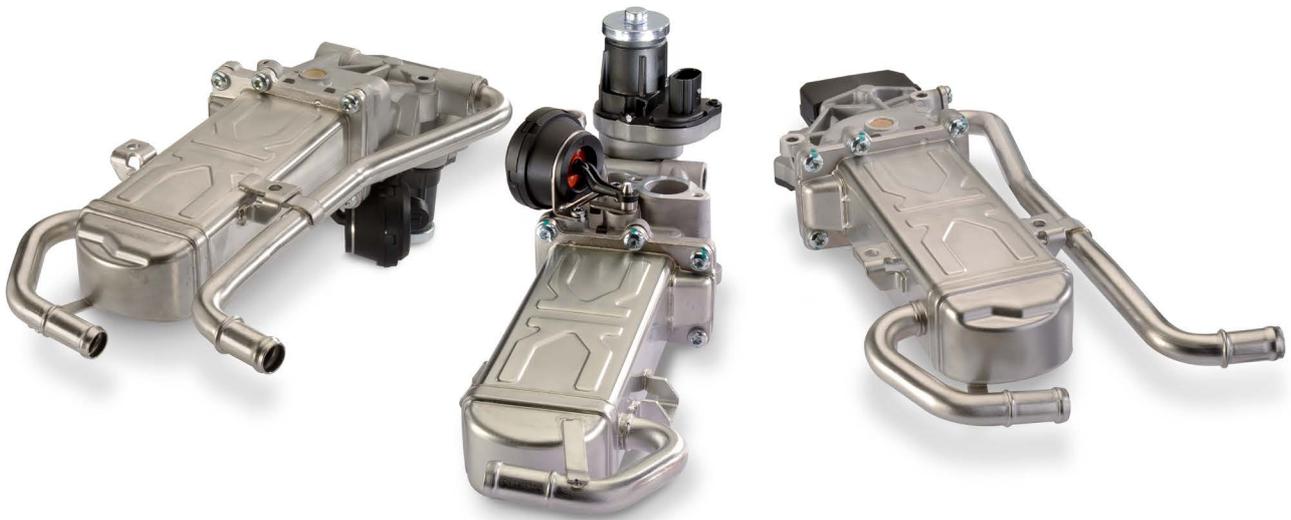
Motorservice ha ottimizzato questi moduli radiatore e li ha adattati alle condizioni di esercizio impegnative nel tratto di scarico.

- La geometria ottimizzata previene in modo efficace la formazione di depositi di fuliggine sulla guida valvola.
- L'applicazione di un rivestimento ottimizzato riduce sensibilmente l'adesione delle particelle.
- Si utilizzano materiali più resistenti.

Tutte queste misure contribuiscono ad aumentare la durata dei moduli radiatore nel veicolo.
