Roturas de faldas en válvulas de admisión y de escape

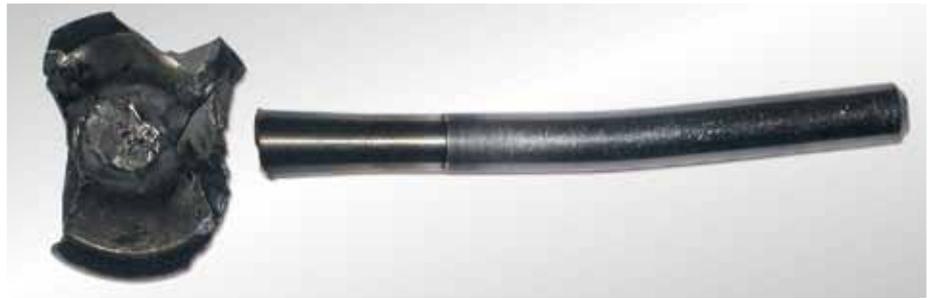
Fig. 1

En los últimos tiempos las culatas de los cilindros y las válvulas se dañan cada vez con más frecuencia debido a los aumentos de potencia de los motores actuales de combustión. Las roturas de las correas dentadas, como consecuencia de falta de mantenimiento, ocasionan la mayor parte de los daños. Las culatas son reacondicionadas cada vez más parcialmente o sólo reparadas de manera precaria por motivos de costes. Estas reparaciones reemplazan a menudo sólo las piezas dañadas directamente pero no a los conjuntos y a los contactos correspondientes.

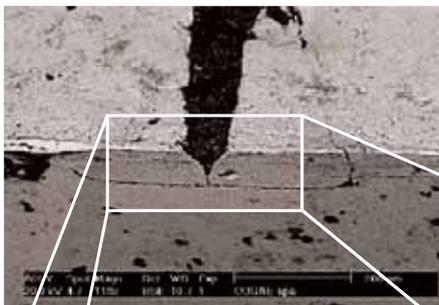
Fig. 2

Observando a través del lugar de la rotura en la escotadura inferior para la chaveta de la válvula (Fig. 2 hasta la 4) se ve otra grieta paralela al sitio en donde ocurrió la rotura principal. Esas grietas paralelas son un indicio evidente de roturas por esfuerzos excesivos. Debido al gran esfuerzo en el extremo de la falda se formaron primero varias grietas que culminaron con el transcurso del tiempo en una de las grietas abiertas en el lugar en donde ocurrió la rotura principal. Una particularidad de estos tipos de daños reside en que había suciedad dentro de la grieta causada por un metal extraño (fig. 4). El resultado del análisis fue que había una aleación de cobre y zinc lo que puso en evidencia que provenía del material de la guía de la válvula.

- !** A fin de evitar que se rompan las válvulas recomendamos que se fijen siempre en que el mecanismo de distribución de la válvula esté limpio y en que los conjuntos de rodadura de las válvulas sean cambiados consecuentemente. Las válvulas nuevas cuyos vástagos tengan un diámetro de 7 mm o menos reaccionan de manera sensible respecto a las desalineaciones e inexactitudes de forma. Por ese motivo recomendamos que se cambien siempre las piezas cónicas cuando se reemplacen las válvulas.

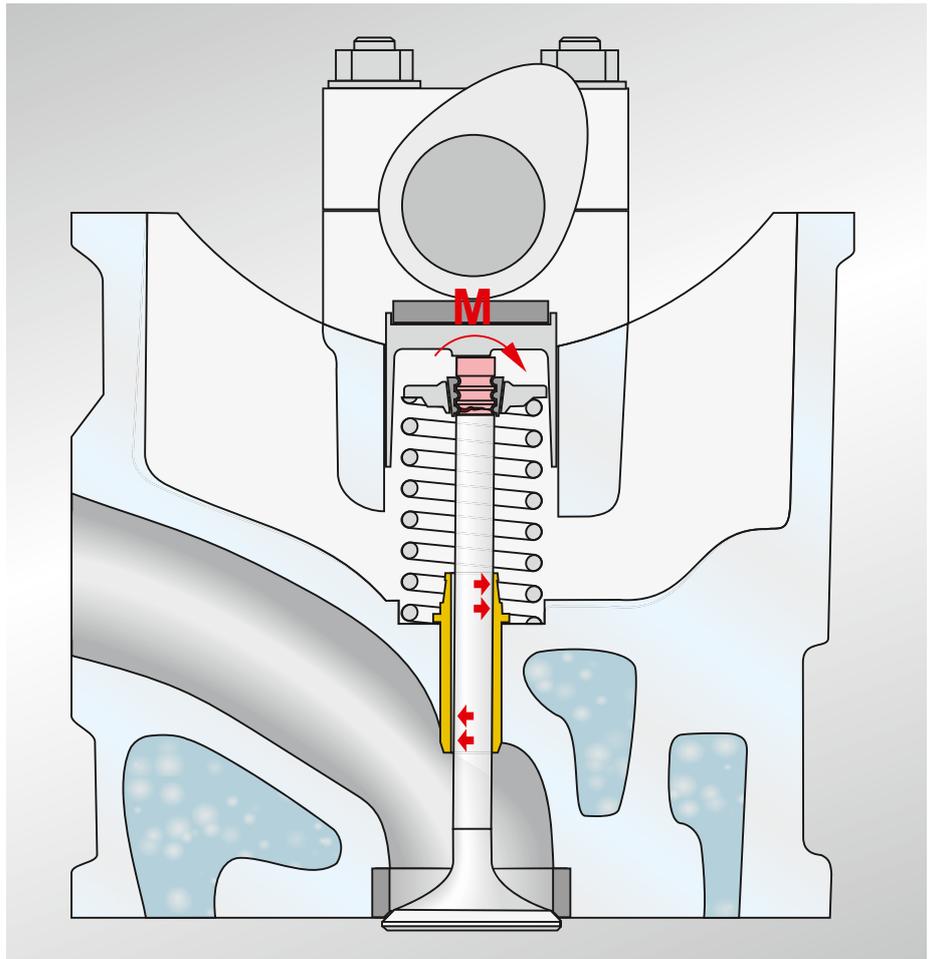
Fig. 5

Debido al breve intervalo entre la reparación y la aparición del daño y de los resultados de los análisis del material, el daño se originó de la manera siguiente: El material de la guía de la válvula se asentó en la parte inferior de las tres ranuras de fijación de la pieza cónica. Probablemente la guía no fue limpiada por completo después de haberla mecanizado o la válvula raspó el material al ser introducida. Ese material extraño se atascó al efectuar el montaje del muelle de la válvula en la escotadura y por ese motivo el asiento del platillo de la válvula se torció. El resultado: la rotación normal de válvula quedó obstaculizada. Debido a que el platillo de la válvula se hallaba en una posición incorrecta se dobló la punta del vástago (Fig. 5) lo que rompió la válvula en la ranura inferior de fijación.

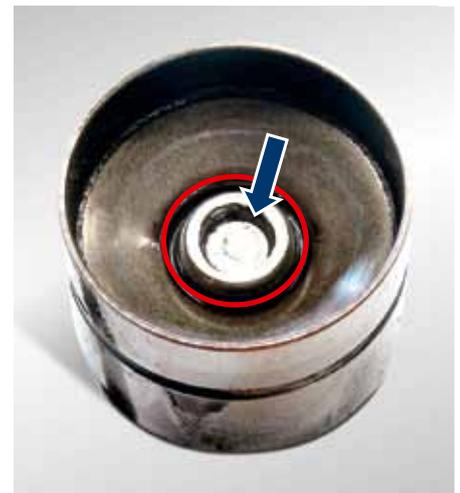
Fig. 6

que se deformen las válvulas o los taqués hidráulicos y éstos reaccionarán con suma sensibilidad debido al escaso espesor del material. En la figura 6 se puede observar un taqué que ha sido aplastado por el vástago de la válvula debido a una rotura de la correa dentada en la superficie de activación de la válvula. Lamentablemente estos tipos de daños son pasados por alto – sobre todo cuando no son muy marcados – y los taqués vuelven a ser montados. Entonces el motor dejará de funcionar al cabo de unos minutos después de haber efectuado la reparación.

A fin de evitar posteriormente reparaciones onerosas se deberían cambiar siempre los taqués hidráulicos después de haber reparado las culatas de los cilindros y después de 120.000 o más kilómetros.
