## Serie Zylinderlaufbuchsen – Teil 4 Kavitation an nassen Zylinderlaufbuchsen

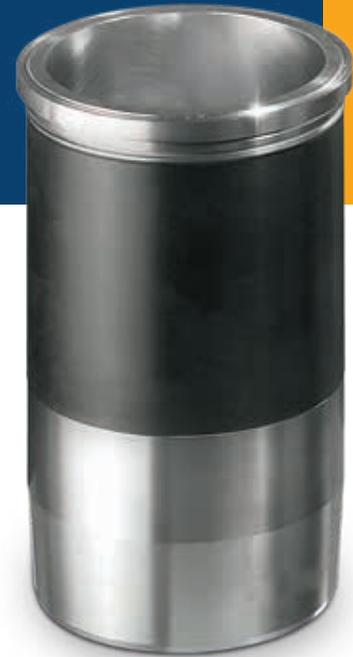
Die nasse Zylinderlaufbuchse weist im Bereich des Wassermantels starke Kavitationserscheinungen auf. Diese gehen soweit, dass bereits ein Loch bis in das Zylinderinnere entstanden ist (Abb. 1).

Abb. 1: Kavitationsschäden an der Zylinderlaufbuchse

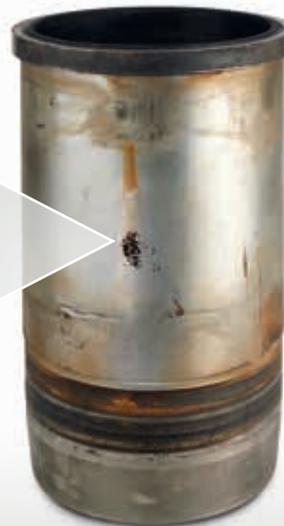
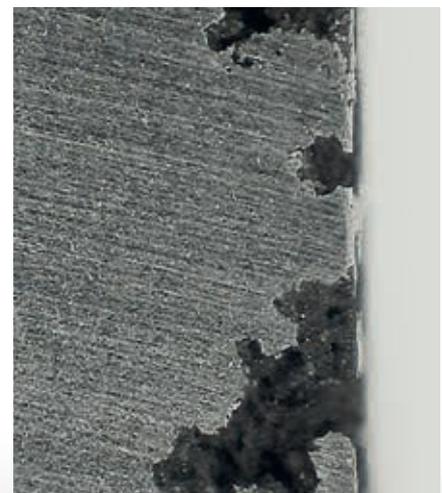
Eine Besonderheit bei der Kavitation ist, dass Löcher nach innen erweitert sind (Abb. 2) und dadurch Höhlen im Material entstehen wovon letztlich auch der Name Kavitation herrührt.

Abb. 2: Querschnitt der Zylinderlaufbuchse

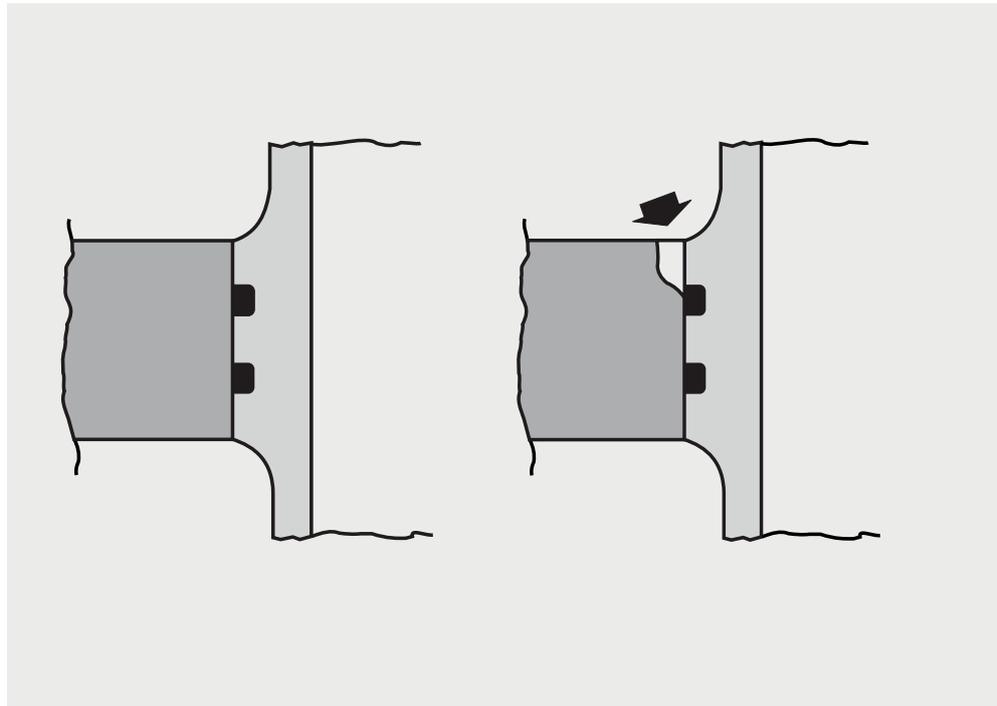
- Das korrekte Kolbenspiel wurde nicht eingehalten (Wiedereinbau bereits gelaufener Kolben).
- Mangelhafter oder unpräziser Sitz der Laufbuchse im Gehäuse (Abb. 3). Die Buchsenbundaufgabe bzw. der Buchsensitz muss frei von jeglichen Fremdkörpern oder Dichtmitteln sein. Dies ist notwendig um einen sicheren und korrekten Sitz im Motorblock zu gewährleisten und die benötigte Flächenpressung beim Anzug des Zylinderkopfs sicherzustellen.

Abb. 3: Sitzfläche der Zylinderlaufbuchse
