Serie Zylinderlaufbuchsen – Teil 5

Nasse Zylinderlaufbuchsen

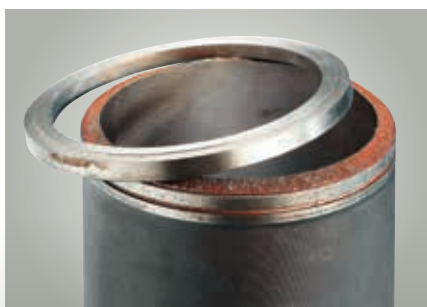
Bei der Zylinderlaufbuchse ist der komplette Buchsenbund abgerissen (Abb. 1). Der Bundriss beginnt im Grund der Buchsenbundunterkante und verläuft unter einem Winkel von ca. 30° schräg nach oben.

Für einen derartigen Schaden sind Biegemomente verantwortlich, welche bei unsachgemäßer Montage entstehen (Schmutz und Formfehler). Die Ursachen, die zu solchen Brüchen führen, sind vielfältig.

Abb. 1: Abgerissener Bund der Zylinderlauf- buchse

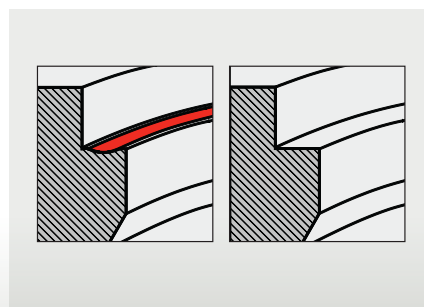
In den meisten aller Fälle wird der Buchsenbund schon beim Anziehen des Zylinderkopfs abgedrückt (Abb. 2)

Bei den neuen Nutzkraftfahrzeug-Motoren- generationen mit Pumpe-Düse oder Com- mon-Rail Einspritzsystem wird aufgrund der höheren Verbrennungsdrücke der Motorblock zunehmend belastet. Durch die bei diesen Typen bauartbedingte Verwen- dung von sehr harten Stahl-Zylinder- kopfdichtungen kann sich nach einer längeren Laufleistung das Kurbelgehäuse im Bereich der Buchsenbundauflage verziehen.

Die Verformung der Auflagefläche ist rein optisch ohne geeignete Hilfsmittel nicht zu erkennen.

Abb. 2: Buchsensitz verschlissen (links) und in Ordnung (rechts)

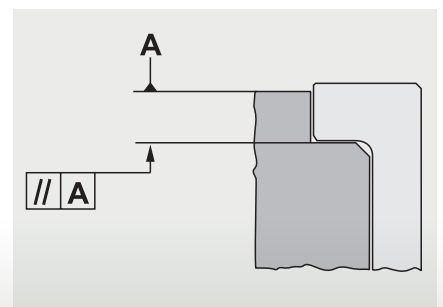
Abb. 3: Auflagefläche der Zylinderlauf- buchse

Die Auflagefläche an der Zylinderlaufbuchse sollte nun am ganzen Umfang gleichmäßig mit Tusche bedeckt sein. Sind Teile der Fläche nicht mit Farbe in Berührung gekom- men muss der Buchsensitz nachgearbeitet werden.

Diese Nacharbeit geschieht am besten auf einem stationären Bohrwerk oder mit einem mobilen Buchsenbund-Plandrehge- rät (siehe Motorservice Werkzeugkatalog). Nur auf diese Weise ist gewährleistet, dass die Planparallelität zur Gehäuseoberfläche gegeben ist (Abb. 3).

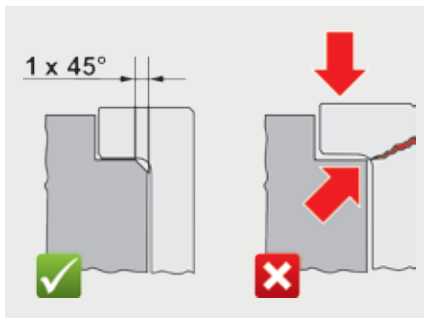
muss der Formgebung der Zylinderlaufbuchse entsprechen. Der Übergang der Bundfläche zum Passsitzdurchmesser muss mit einer Fase von 0,5–1,0 Millimeter $\times 45^\circ$ versehen sein, um ein Aufsitzen der Hohlkehle des Buchsenbundes an der Kante zu vermeiden. Bei Nichtbeachtung kann der Bund beim Festziehen des Zylinderkopfs sehr leicht abgedrückt werden. (Abb. 4).

Abb. 4: Richtige Fase und Bundabriss bei Nichtbeachtung

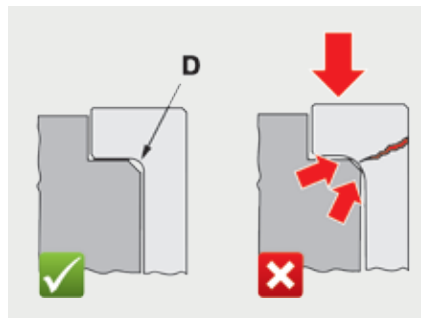
Weiterhin muss darauf geachtet werden, dass die Fase am Buchsensitz (D) (Abb. 5) nicht zu groß gewählt wird, damit die Buchse am Buchsenbund nicht an der Außen- oder Innenkante trägt.

Abb. 5: Ausrundungsradius D darf nicht zu groß gewählt werden

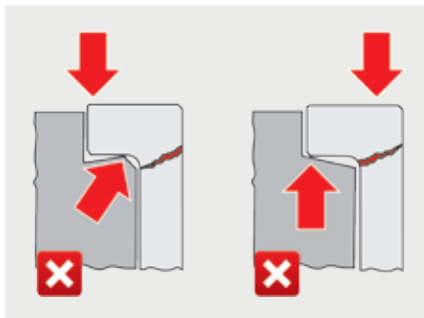
- Es wurden nicht die vorgeschriebenen Zylinderkopfdichtungen verwendet.
- Die vom Motorenhersteller vorgeschriebenen Anzugsdrehmomente und Drehwinkel wurden nicht beachtet (zu gering/ zu hoch).
- Der Buchsensitz im Motorblock wurde nicht sorgfältig vom Schmutz befreit.
- Rechtwinkligkeit und/oder Planheit der Bundauflage waren nicht gewährleistet (Abb. 3 und Abb. 6).
- Bei der Nacharbeit des Buchsensitzes wurden nicht auf die korrekte Form geachtet. Die Formgebung des Buchsensitzes

Abb. 6: Bundabriss durch fehlende Planheit oder Rechtwinkligkeit

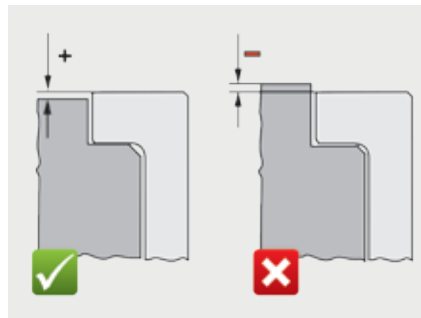
- Steht der Buchsenbund nicht um das vorgeschriebene Maß über die Zylinderdichtfläche hinaus bzw. steht er ein Stück zurück (Abb. 7) wird die Zylinderlaufbuchse bei der Montage nicht stark genug auf den Buchsensitz gepresst. Im Betrieb kann dies die Zylinderlaufbuchse durch die Pendelbewegung des Kolbens ebenfalls in eine Pendelbewegung versetzen. Die dadurch ständig einwirkenden Kräfte führen zum Buchsenbundabriss.

Abb. 7: Korrekter Buchsenbundüberstand (links)

Muss die Buchsenbundauflage bei einer Motoreninstandsetzung nachgearbeitet werden, können entweder Ausgleichscheiben aus Stahl unterlegt bzw. Zylinderlaufbuchsen mit Bundübermaß verwendet werden, um den nötigen Überstand der Zylinderlaufbuchse zur Zylinderoberfläche zu gewährleisten. Die Zylinderlaufbuchse mit Bundübermaß ist dem Unterlegen mit Ausgleichsscheiben vorzuziehen, da sie die technisch stabilere Lösung darstellt.
