SI 0088
Nur für Fachpersonal!
1/1

SERVICE INFORMATION

VAKUUMPUMPENSCHÄDEN

SCHMIERÖLMANGEL DURCH FALSCHES MONTAGE

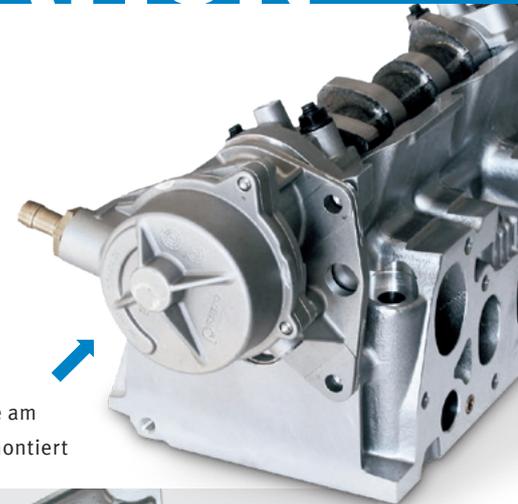
Vakuumpumpe am Zylinderkopf montiert

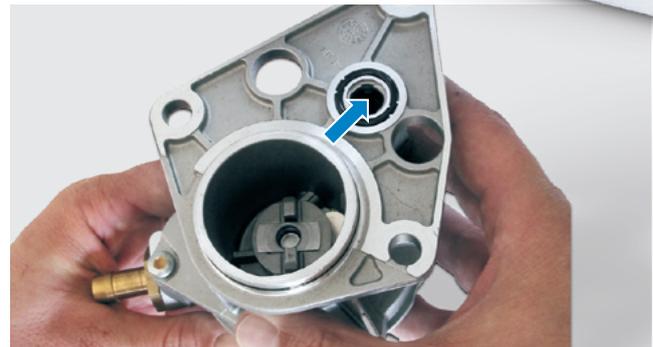
Wichtig: einwandfreie Schmierölversorgung der Vakuumpumpe

Geschieht dies nicht, entsteht schon nach kürzester Laufzeit ein Totalschaden der Vakuumpumpe aufgrund fehlender Schmierung.

Bei Vakuumpumpen, die über die Nockenwelle angetrieben werden, muss diese Verschlusschraube aus dem Zylinderkopf entfernt werden.
