## أضرار المكابس – اكتشافها وإصلاحها!

# أضرار المكابس وأسبابها

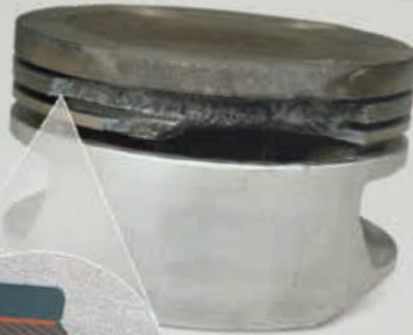
صورة ١

- انكسار القضيب الحلفة بأحد جوانب المكس بين حلقا
- الإحكام الأول والثانية (صورة ١)
- كسر - ابتداء من أرضية التوجيه الشوية مثل في الماء
- مادة المكس السرب في أرضية التوجيه الواقعة أسفل
- (صورة ٢)
- الكسر يقع أسفل
- لا يوجد تآكل بالمكس أو علامات تدل على قوة الضغط

غالباً ما تظهر تشققات القضيب الحلفة على الاحتراق المصعوب بطرق بجانب التسبب. يرجع السبب في الاحتراق المصعوب بطرق مع محرك الديزل إلى تآكل التواء.

التقييم  
لا ترجع تشققات القضيب إلى وجود عيوب في المادة ولكن زيادة التحميل عليها. يوجد ٣ أسباب لتشقق:
