Schaftbrüche an Einlass- und Auslassventilen

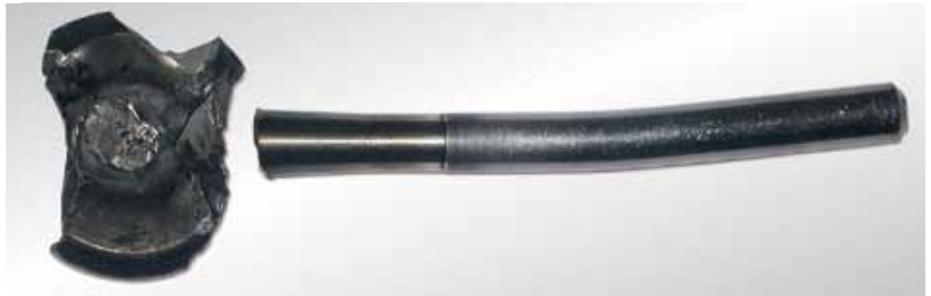
Abb. 1

Im vorliegenden Fall wurden im Rahmen einer Zylinderkopfreparatur (der Zahnriemen war gerissen) nur die verbogenen Ventile erneuert. Kurze Zeit nachdem das Fahrzeug wieder auf der Strasse war trat erneut ein Schaden am Ventiltrieb ein. Bei der Demontage des Motors kam ein am Schaftende und am Ventilteller gebrochenes Ventil zum Vorschein. Die Untersuchung der Teile ergab, dass zuerst das Schaftende im Bereich des unteren Einstiches für die Ventilkeile gebrochen war. Das Ventil fiel im weiteren Schadensverlauf in den Verbrennungsraum wo es mit dem Kolben kollidierte und zerstört wurde.

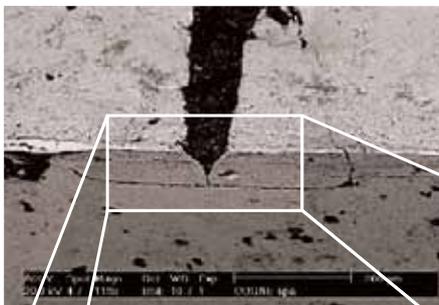
Abb. 2

Bei einem Schnitt durch die Bruchstelle am unteren Einstich für die Ventilkeile (Abb. 2 bis 4) ist erkennbar, dass parallel zur Hauptbruchstelle ein weiterer Riss vorhanden ist. Solche Parallelrisse sind eindeutige Indizien für Überlastungsbrüche. Aufgrund der hohen Querbeltung am Schaftende kam es zunächst zu mehreren Anrissen, woraus sich dann im weiteren Schadensverlauf einer der Risse zur Hauptbruchstelle weiter entwickelte. Eine Besonderheit an diesem Schaden ist, dass sich innerhalb des Anrisses eine Verunreinigung durch ein Fremdmetal befand (Abb. 4). Die Materialanalyse ergab, dass es sich dabei um eine Kupfer-Zink Legierung handelte, was sich eindeutig als Ventilführungswerkstoff herausstellte.

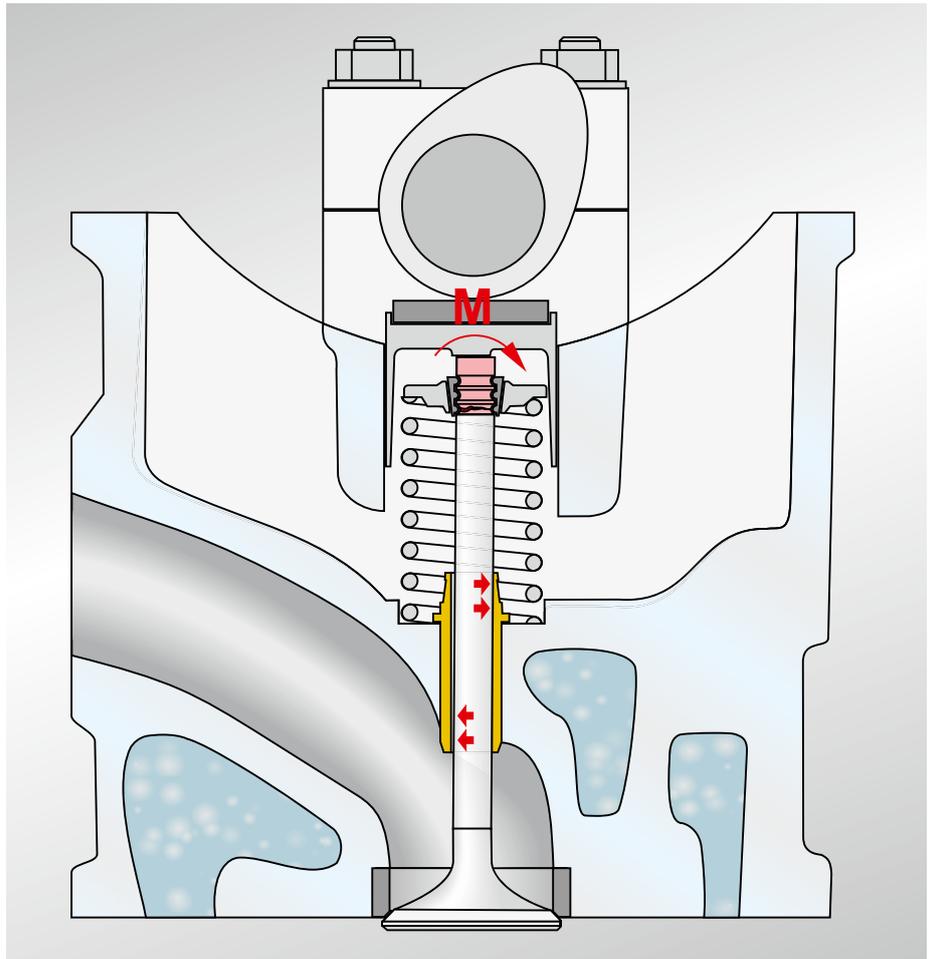
Abb. 5

Beim Einschieben des Ventils hat sich Material von der Ventilführung in der unteren der drei Kegelstück-Befestigungsritzen festgesetzt. Vermutlich wurde die Führung nach deren Bearbeitung nicht vollständig gereinigt oder das Material wurde vom Ventil beim Einschieben abgeschabt. Das Fremdmaterial wurde bei der Montage der Ventilkeile im Einstich festgeklemmt und führte zu einem Schiefsitz des Ventildfeder-tellers. Das Ventil wurde zudem an seiner natürlichen Ventildrehung behindert. Aufgrund der Schiefstellung des Ventildfeder-tellers kam es zu einem Biegemoment am Ventilschaftende (Abb. 5) und in der Folge zum Bruch des Ventils in der unteren Befestigungsritze.

- !** Um Ventilbrüche zu vermeiden wird dringend empfohlen, beim
- Arbeiten am Ventiltrieb stets auf Sauberkeit zu achten und auch die Gleitpartner der Ventile konsequent auszuwechseln. Besonders neuere Ventile mit Schaftdurchmessern von 7 mm oder kleiner reagieren empfindlich auf Fluchtfehler und Formungenauigkeiten. Es empfiehlt sich beim Austausch der Ventile auch stets die Ventilkegelstücke zu erneuern.

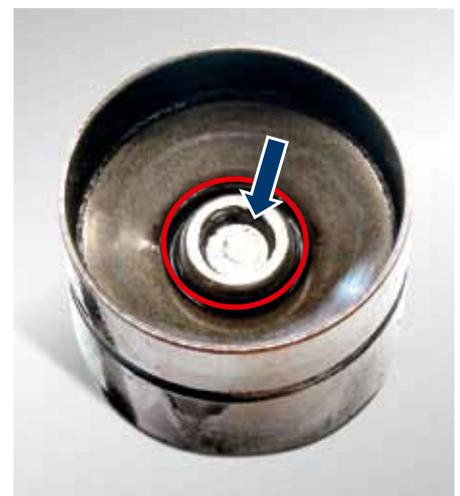
Abb. 6

sich Ventile oder die Hydrostößel, welche aufgrund geringerer Materialstärken noch empfindlicher reagieren. In Abbildung 6 ist ein Hydrostößel zu sehen, der aufgrund eines Zahnriemenbruchs an der Ventil-Betätigungsfläche durch den Ventilschaft stark eingedrückt wurde. Leider werden Schäden dieser Art – besonders wenn sie weniger stark ausgeprägt sind – oft übersehen und die Stößel wieder eingebaut. Es ist dann nur eine Frage von Minuten, bis der Motor nach der Reparatur erneut seine Arbeit quittiert.

Um kostspielige Anschlußreparaturen zu vermeiden, sollten bei Reparaturen am Zylinderkopf und bei Kilometerleistungen von 120.000 oder höher, grundsätzlich die Hydrostößel erneuert werden.
