**SI 0078**  
Sadece uzman personel için!  
1/2

## HATALI EŞLEŞTİRME NEDENİYLE VAKUM POMPASI HASARLARI

AAB motor kodlu VW T4 motorda, silindir kapaklarında yapılan bir değişiklikten dolayı vakum pompalarında sık sık yanlış seçim söz konusu olmaktadır. Yanlış pompaların monte edilmesi halinde şikayetler kabul edilmez.

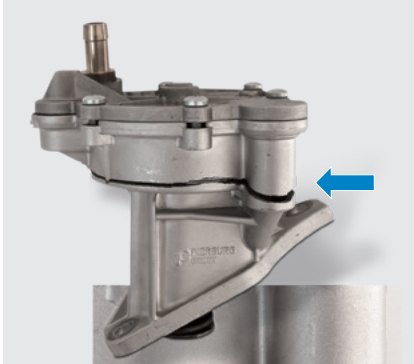
Yanlış bir pompanın monte edilmesi halinde, montajdan sonra motor ilk kez çalıştırıldığında pompa gövdesi kırılmaktadır (bakınız Şek. 1) ya da hatta kam mili kırılmaktadır ve bunun sonucunda ciddi ve pahalı motor hasarı söz konusu olmaktadır.

Şek. 1: Pompa gövdesinde kırıklık

**Hasar durumunu önlemek için mutlaka şasi numarası, araç tescil tarihi ve/veya eski pompanın parça numarası kontrol edilmelidir!**

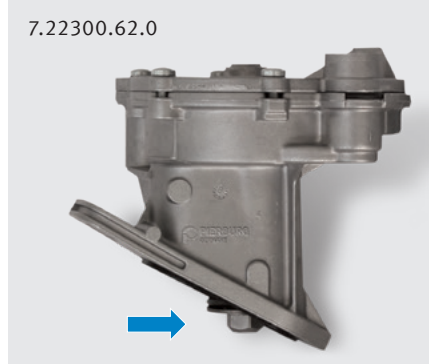
Şek. 2: Vakum pompalarının kıyaslanması

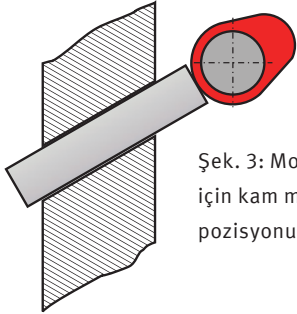
Kam mili üzerinde bulunan ve vakum pompasını hareket ettiren kam, pompanın düşük ön gerilim (azami 2 mm boşluk) ile monte edilmesi için, montaj esnasında ara itici kolun karşı tarafındaki kısımda durmalıdır (bakınız Şek. 3):

Şek. 3: Montaj işlemi için kam milinin pozisyonu

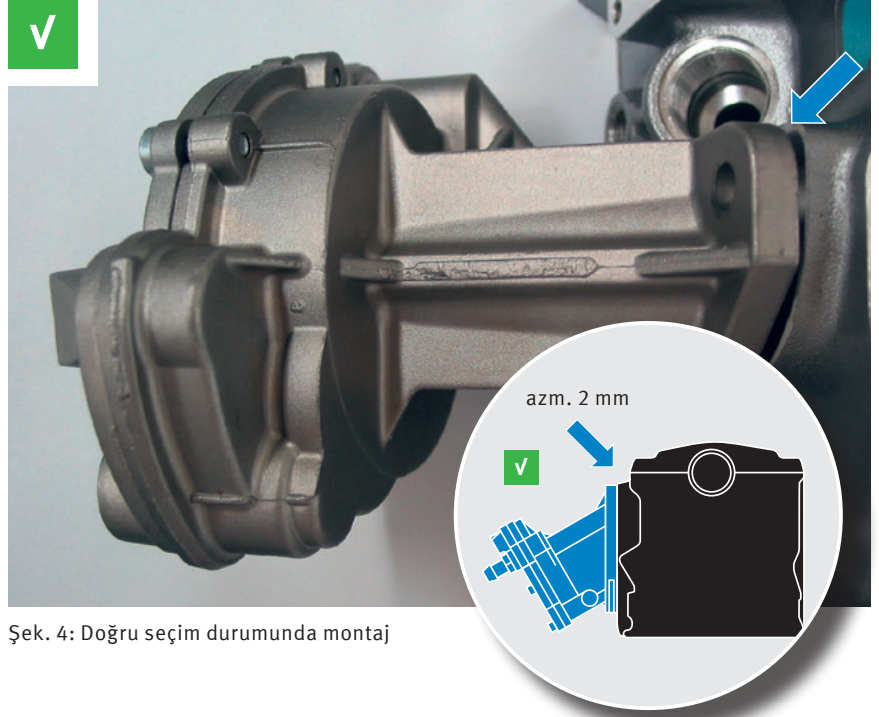
Şek. 4: Doğru seçim durumunda montaj

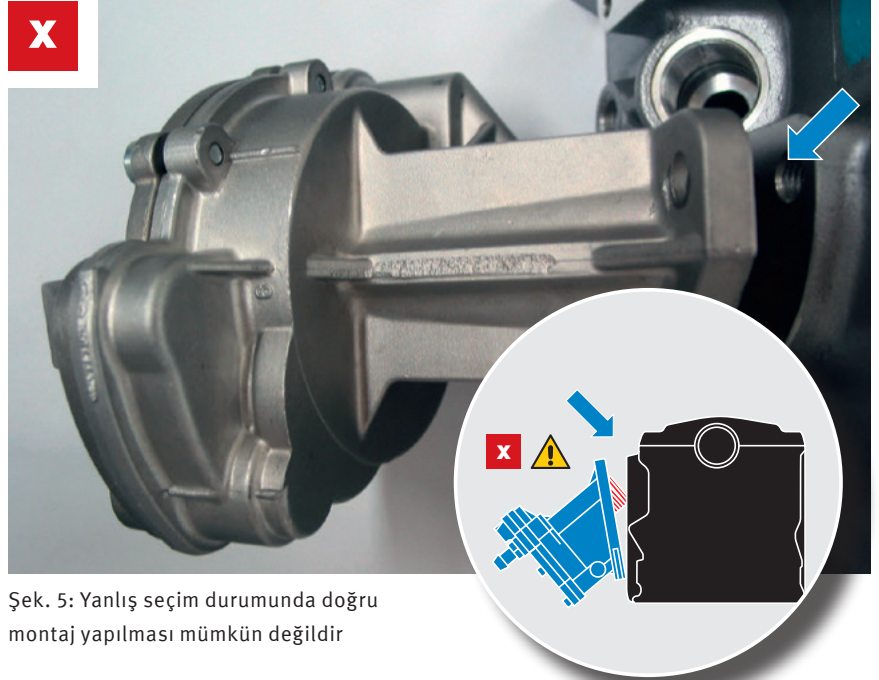
Eğer kam montaj esnasında ara itici kolun karşı tarafındaki kısımda durduğu halde, vakum pompası yoğun güç uygulanmadan flanşa bastırılamıyorsa (yakl. 5 mm boşluk), büyük bir olasılıkla yanlış seçim söz konusudur.

Şek. 5: Yanlış seçim durumunda doğru montaj yapılması mümkün değildir

**Mutlaka şasi numarası, araç tescil tarihi ve/veya eski pompanın parça numarası kontrol edilmelidir!**

**Bu problemi kesinlikle ara itici kolda değişiklikler yaparak (örn. taşlama) çözmeye çalışmayın!**
