**SI 0088**  
Uniquement pour professionnels !  
1/1

# SERVICE INFORMATION

## DOMMAGES AUX POMPES À VIDE

### DÉFICIT D'HUILE DE LUBRIFICATION DÛ À UNE ERREUR DE MONTAGE

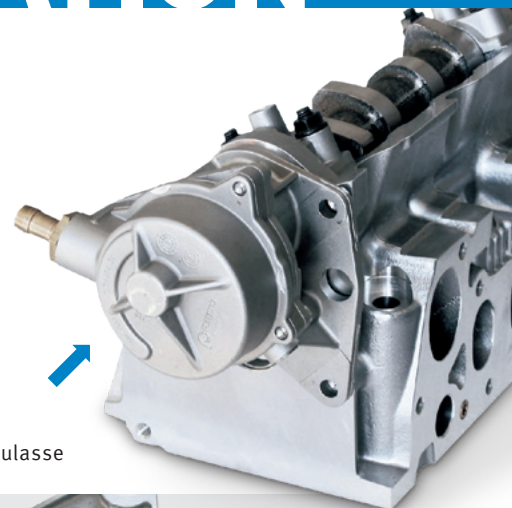
Pompe à vide  
montée sur la culasse
