## Oštećenje vakuum-pumpe

### Nedovoljno podmazivanje zbog nepravilne ugradnje

| Vozila: | Identifikacija motora | Proizvod: | Vakuumpumpa |
| Peugeot, Citroën<br>sa dizel motorom 1.8/1.9 l | XUD7, XUD9A, XUD9AU,<br>XUD9TE, XUD9Y, D9B | <b>Pierburg br.:</b> | 7.21174.90.0/.94.0/.95.0 |

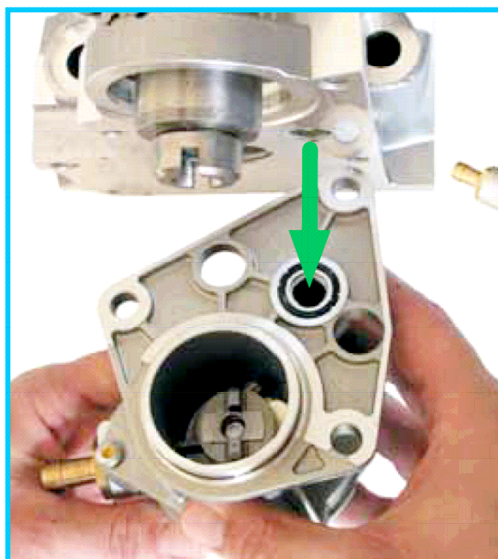
Vakuumpumpa ugrađena na glavu motora
