# 活塞环

极端条件下的密封

务  
服  
建  
议  
和  
信  
息

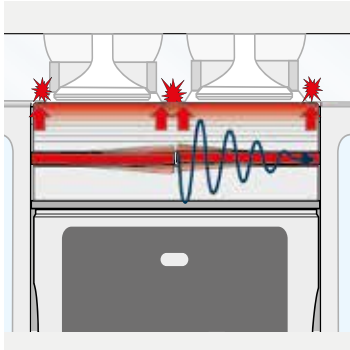
#### 活塞冲击气缸盖

如果修整发动机缸体的密封面，并安装标准压缩高度的活塞，可能会引起柴油发动机里活塞对缸盖的机械冲击。如果安装了错误厚度的气缸盖密封垫，也会出现同样的情况。活塞环由于剧烈冲击产生颤振，从润滑膜中脱出，从而导致密封失效。

**后果是：** 高油耗和高气缸磨损（另见“燃油过盈”）

**纠正措施：** 遵循正确的活塞凸出量，使用正确的气缸盖密封垫。

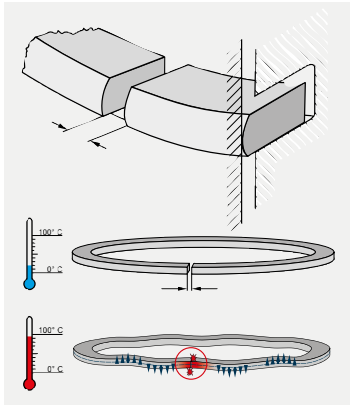
#### 过小的活塞环开口间隙

活塞环开口间隙可与气门间隙相比较。部件温度升高时会产生零部件热膨胀和长度变化。发动机冷却条件下的开口间隙保证，发动机变热时不会导致活塞环卡在气缸中。如果发动机冷却条件下的开口间隙过小，当发动机变热时会出现活塞环磨损过大，导致密封问题和发动机损坏。

**后果是：** 活塞环提前磨损，活塞卡死和高油耗

**纠正措施：** 务必遵循最小开口间隙-不允许修理厂改小开口间隙。

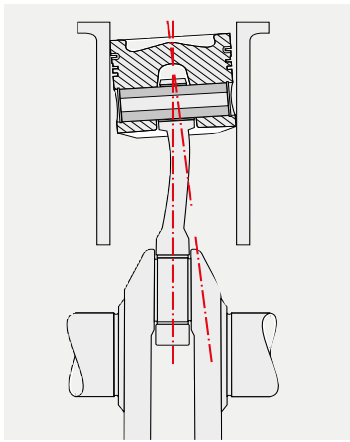
#### 不对称的活塞和活塞环磨损

发动机损坏常常会造成连杆弯曲，从而导致活塞在气缸中倾斜运行。活塞环由此呈椭圆形，在活塞中不再旋转。这会导致不均匀磨损和活塞环颤振。

**后果是：** 高磨损，活塞环断裂以及油耗过高

**纠正措施：** 安装之前检查连杆的弯曲和扭转情况。

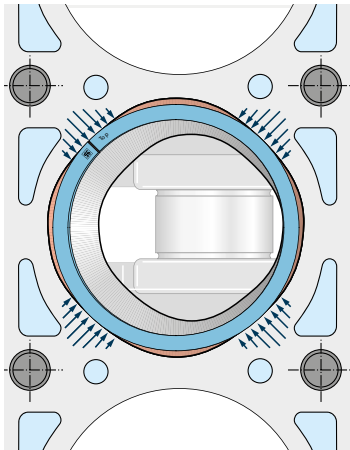
#### 气缸不圆

加工气缸孔时，务必注意几何形状精确。活塞环还可以密封稍微呈椭圆形的气缸。当不圆度为第3和第4级时密封会很困难。这通常是由于气缸盖螺栓的拉应力造成的。由于不圆度而引起的活塞环和气缸之间的镰刀形间隙会导致不密封。

**后果是：** 功率差，油耗过大，并且发动机损坏

**纠正措施：** 遵循气缸盖拧紧规定，或在加工气缸时避免失圆度。

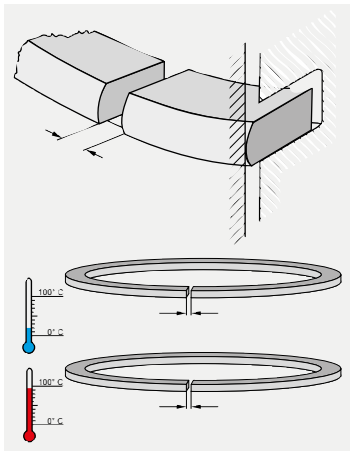
#### 过大的活塞环开口间隙

运行较长时间以及气缸和活塞环严重磨损后会出现活塞环上的开口间隙过大。当开口间隙超过新活塞环开口间隙的两倍时，表明开口间隙过大。0.3 mm 以内的间隙扩大无关紧要。这不会造成严重的功率损耗和高油耗。轻微变大的活塞环开口间隙常常被过高估计。对此另见“过小的活塞环开口间隙”。

**纠正措施：** 更换磨损的活塞和气缸

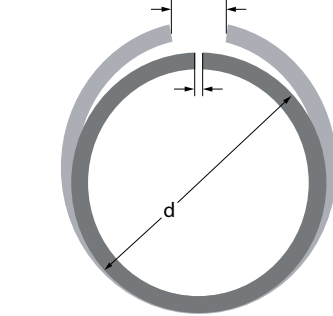
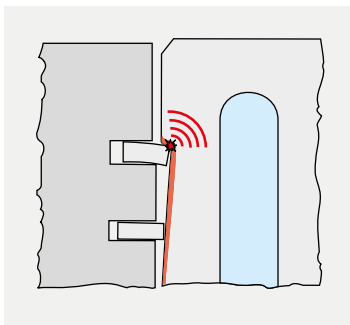
#### 磨损的气缸

如果将新的活塞和活塞环安装到磨损的气缸中，常常会导致活塞环冲击气缸上部磨损边缘。从而导致活塞环颤振，可能无法再正确密封。另见“活塞与气缸盖的机械接触”和“磨损的环形槽”。

**后果是：** 高油耗和提前磨损

**纠正措施：** 更换磨损的气缸或重新给气缸钻孔。

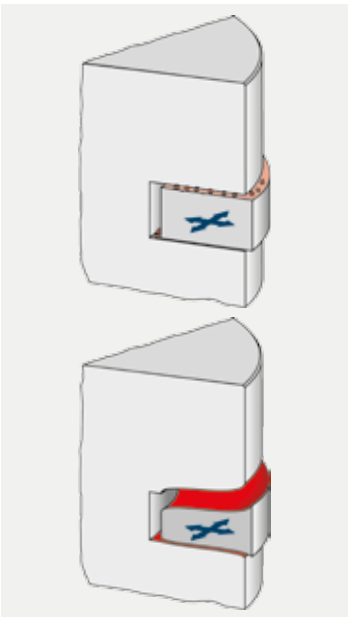
#### 磨损的活塞环槽

进入燃烧室的脏物藏在环形槽中，导致环形槽和活塞环端面磨损。由此导致环高间隙过大，继而使活塞环在环形槽内导向变差。活塞环在运行过程中变弯，产生颤振。活塞环侧面磨损较大时，活塞环可能断裂。

**后果是：** 高油耗和功率降低

**纠正措施：** 定期维护空气滤清器，尤其在满是灰尘的地方。

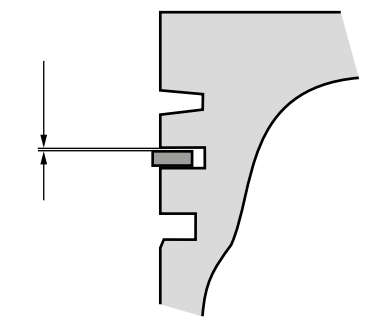
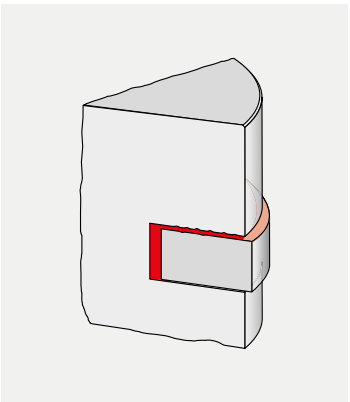
#### 卡死的活塞环

活塞环（例外：二冲程发动机）在运行时必须能够在环形槽中自由旋转。如果活塞环被环形槽中的油垢沉积或者脏物阻塞，可能无法再正确密封，并且不均匀磨损。活塞环在槽中卡死无法再保证密封作用。气环中会出现燃烧气体漏气，油环中则会导致机油进入燃烧室。

**后果是：** 活塞卡死，高磨损和高油耗

**纠正措施：** 定期维护空气滤清器，并使用正确规格的发动机机油。

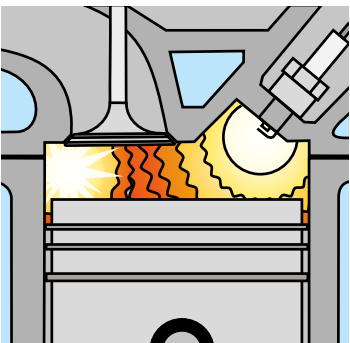
#### 爆燃和炽热引火

由于爆燃或炽热引火会导致气缸中压力峰值过大，部件的机械负荷过高。活塞环颤振，并可能断裂。对于铝涂层的活塞环，铝层可能脱落。

**后果是：** 活塞卡死，功率损耗和/或高油耗

**纠正措施：** 使用优质燃油

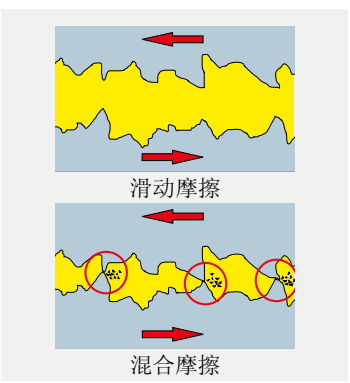
#### 燃油过盈

由于喷入的燃油没有完全燃烧，或者喷入的燃油过多，油膜被冲洗。由此造成气缸中活塞混合摩擦或干摩擦。部件在没有保护油膜的情况下相互间金属摩擦。

**后果是：** 活塞环和气缸磨损严重，油耗高

**纠正措施：** 纠正燃油系统的运行和设置
