**PI 1904**

# PRODUCT INFORMATION

## MISE EN GARDE CONTRE LES CONTREFAÇONS

### DE LA TUBULURE D'ASPIRATION À COMMANDE SUR LE MERCEDES-BENZ M272

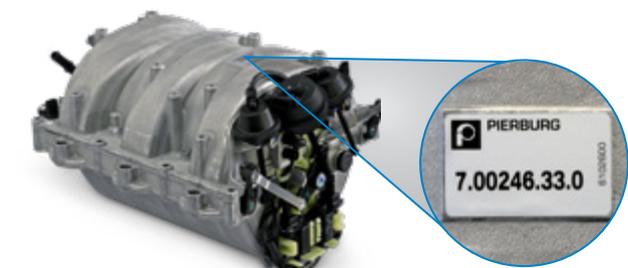
Fig. 1 : Tubulure d'aspiration à commande Pierburg d'origine

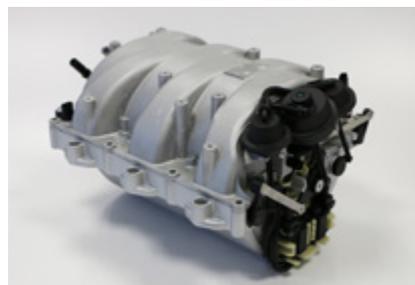
Fig. 2 : Contrefaçon

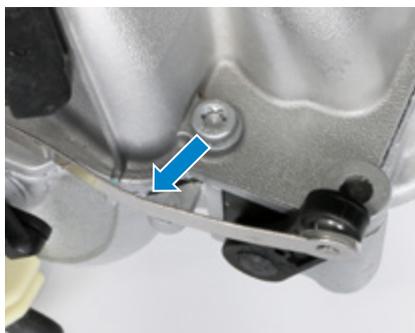
Fig. 3

- « ... tôle très fine au niveau de la tringlerie des commandes de vitesse, susceptible de se déformer rapidement (fig. 3). »
- « Le levier sort de son logement (fig. 4). La commande du capteur de positionnement des clapets s'en trouve erronée, ce qui peut entraîner un code de défaut. »
- « Le palier des clapets peut se rompre. » (Fig. 5)
- « Des pièces peuvent se détacher. » (Fig. 6)
- « La tringlerie produit des bruits clairement audibles en mode de conduite. »
- « Le montage de ces contrefaçons représente une négligence grave. »

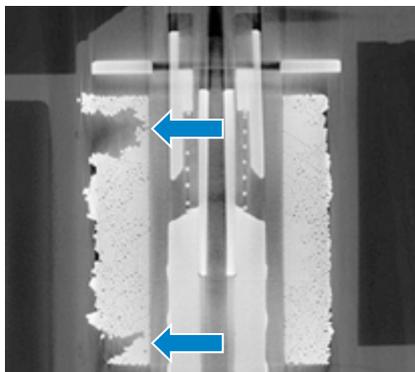
Fig. 7

- « Les électrovannes ne sont pas étanches »
- « Tensions d'alimentation et de relâchement trop élevées »
- « Les valeurs de consigne des flux ne sont pas respectées »
- « La coupe tomographique laisse apparaître un mauvais enroulement » (fig. 7)

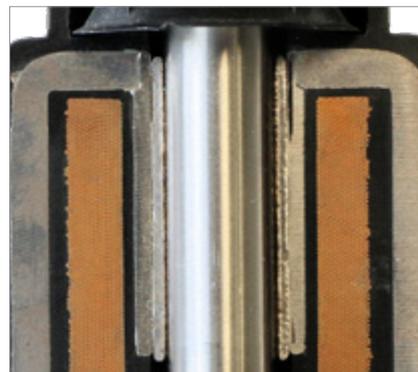
Fig. 8

Pour comparaison : coupe d'une électrovanne Pierburg (fig. 8)
