**PI 1904**

# PRODUCT INFORMATION

## OSTRZEŻENIE O PODRÓBKACH

### PRZELĄCZANEGO KOLEKTORA DOLOTOWEGO W MERCEDES-BENZ M272

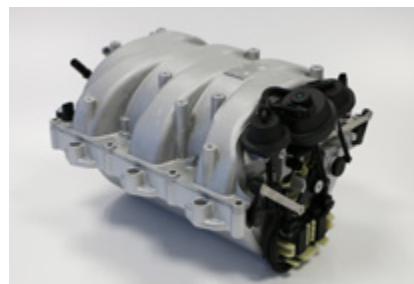
Rys. 2: Podróbka

- Części mogą się poluzować lub odłamać i wpaść do komory spalania. Może to spowodować poważne uszkodzenie silnika.
- Jeśli nie zostaną osiągnięte fabryczne parametry, może to spowodować rozpoznanie usterki przez system OBD. Może to prowadzić do zaświecenia się lampki sygnalizującej usterkę oraz przejścia w tryb awaryjny.

- Nieszczelności w układzie podciśnieniowym mogą powodować kolejne usterki w innych elementach układu.
- Przedwczesna awaria podrobionej części przynosi w konsekwencji dwukrotnie więcej pracy i kosztów.

Ostrzegamy przed tymi podrobionymi produktami. Żaden ze zbadanych przez nas kolektorów dolotowych nie był zgodny z wymaganiami producenta pojazdów. Odradzamy stosować ten produkt nawet w przypadku napraw ekonomicznych.

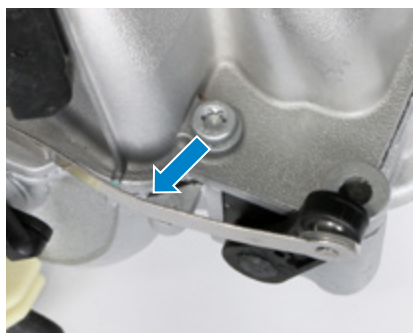
Rys. 3

- „... cienka blacha przy mechanizmie sterującym, która wygnie się już po krótkim czasie użytkowania (rys. 3).”
- „Dźwignia wyskakuje ze swojego gniazda (rys. 4).  
Wskutek tego czujnik położenia klap zostaje wadliwieysterowany i w pamięci może być zapisany kod usterki.”
- „Łożyskowanie klap może się złamać.” (rys. 5)
- „Części mogą się poluzować.” (rys. 6)
- „Mechanizm wywołuje hałas, wyraźnie słyszalny podczas jazdy.”
- „Instalacja tych podróbek jest rażącym niedbalstwem.”

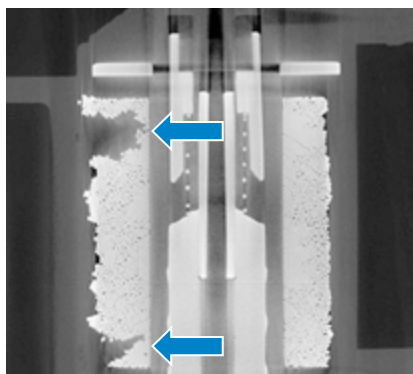
Rys. 7

Również zainstalowane zawory elektromagnetyczne zostały ocenione przez laboratorium jako „niepełnowartościowe”:

- „zamontowane zawory elektromagnetyczne są nieuszczelnne”
- „podwyższone napięcia zadziałania i zwolnienia”
- „Wymagane, fabryczne wartości przepływu nie są osiągalne”
- „Na przekroju w tomografii komputerowej widać nieczyste uzwojenie” (rys. 7)
