**PI 2040**  
Nur für Fachpersonal!  
1/1

# PRODUCT INFORMATION

## NITRIERTE ZYLINDERLAUFBUCHSEN

### OPTISCHE MERKMALE

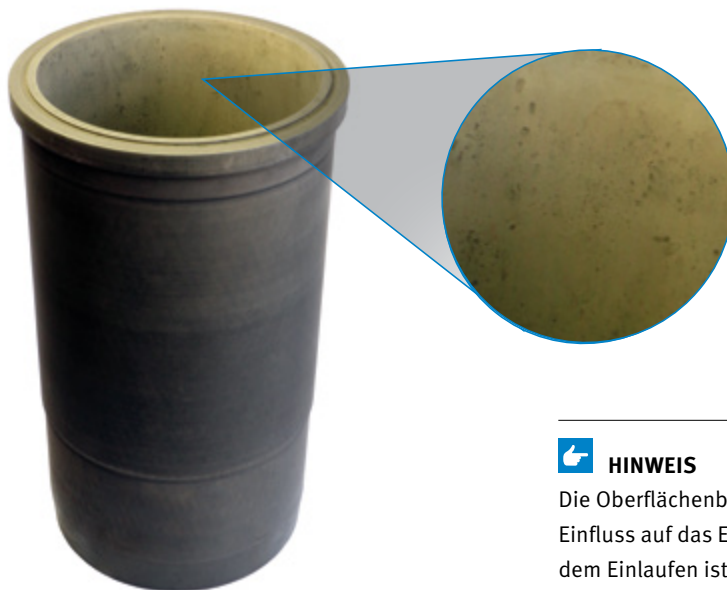
Beispiel: Zylinderlaufbuchse 89 417 110 Fiat

- Die graue, manchmal auch gelbbraunliche Oberfläche kann verschiedenartige Schattierungen und Flecken aufweisen.
- Gegenüber den anderen Zylinderlaufbuchsen ist auch die Zylinderinnenseite mit der Nitratschicht bedeckt. Das Honbild ist nicht mehr erkennbar.

Die Oberflächenbehandlung hat vor allem einen positiven Einfluss auf das Einlaufverhalten der Zylinderlaufbuchsen. Nach dem Einlaufen ist die Nitratschicht überwiegend abgetragen und die Honspuren sind wieder sichtbar.
