PI 2202

PRODUCT INFORMATION

MODIFICACIÓN DE LA SUPERFICIE DE CONTACTO DEL COLLARÍN EN CAMISAS DE CILINDRO MOJADAS

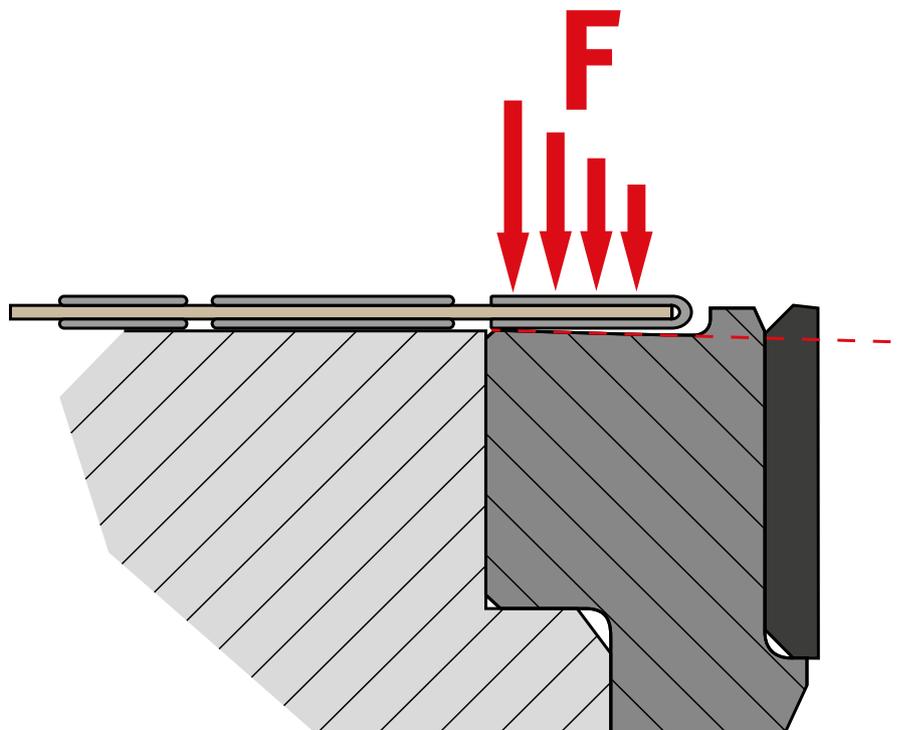
En los motores más modernos, debido a su mayor presión de combustión, se generan fuerzas y tensiones particularmente elevadas en la zona del asiento de la camisa del cilindro. Estas tensiones han hecho necesaria una modificación constructiva menor en algunas camisas de cilindro para su optimización.

Con el objetivo de mejorar la aplicación de fuerzas directamente en el asiento del collarín, se ha rebajado la parte superior en dirección al diámetro interior del cilindro. De este modo, se reducen las fuerzas fuera del asiento del collarín de la junta de la culata (véase el gráfico) y se minimizan los posibles daños derivados.

Motorservice está modificando las camisas de cilindro afectadas con esta versión optimizada. Las camisas de cilindro antiguas se pueden seguir utilizando, también en combinación con el modelo nuevo.
