# Rupturas de hastes em válvulas de admissão e escape

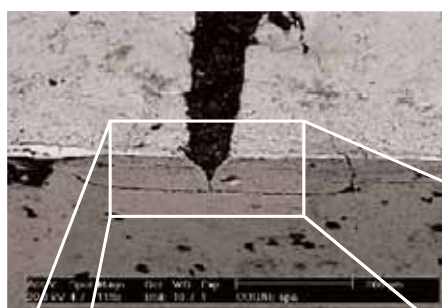
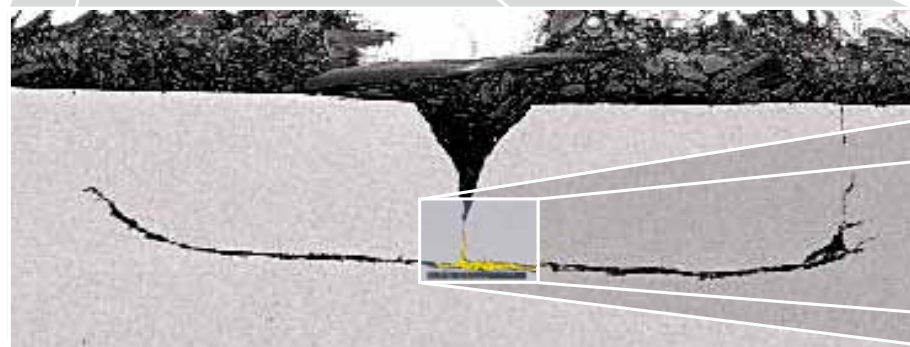
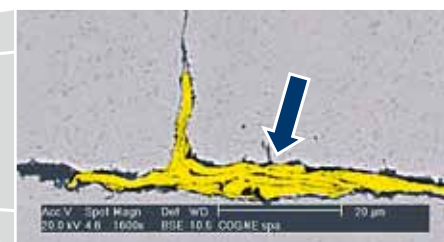
No corte transversal do ponto de ruptura no entalhe inferior para as meias luas da válvula (Fig. 2 a 4) pode ser reconhecida outra fissura paralelamente ao ponto de ruptura principal. As rupturas paralelas desse tipo indiciam claramente a sobrecarga como causa. Devido à carga transversal elevada na extremidade da haste, ocorreram inicialmente diversas fissuras, sendo que uma delas se transformou no ponto de ruptura principal no decurso posterior do dano. Esse dano apresenta a particularidade de a fissura ter ficado contaminada com um metal externo (Fig. 4). A análise do material permitiu apurar que se trata de uma liga de cobre e zinco que revelou ser claramente o material da guia de válvula.

Ao inserir a válvula, o material da guia de válvula se fixou na inferior das três ranhuras de fixação dos cones. Provavelmente a guia não foi limpa por completo depois de usinada ou a válvula raspou o material ao ser introduzida. O material externo ficou retido no entalhe quando da montagem das meias luas da válvula, entortando o prato de assento da mola da válvula. Além disso, ficou impedida a rotação natural da válvula. O entortamento do prato de assento da mola da válvula causou um momento de flexão na extremidade da haste (fig. 5) e seguidamente a ruptura da válvula na ranhura inferior de fixação.

**Para prevenir as rupturas de válvulas, recomendamos vivamente que seja garantida a limpeza ao trabalhar no comando das válvulas e que os parceiros de deslize das válvulas também sejam substituídos em todos os casos. As válvulas mais recentes com diâmetros da haste iguais ou inferiores a 7 mm reagem de modo especialmente sensível aos erros de alinhamento e às imprecisões da forma. Recomendamos que sejam igualmente trocados os respectivos cones em cada substituição das válvulas.**

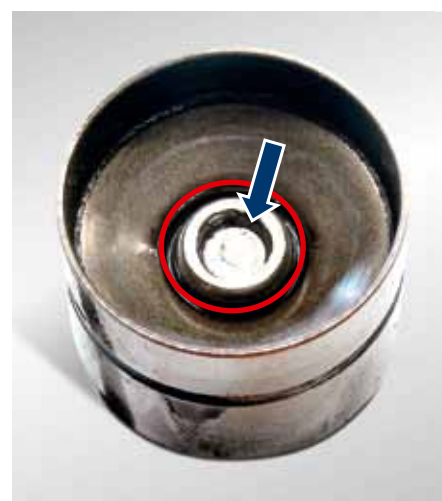
Fig. 6

mais frequente a deformação das válvulas ou dos tuchos hidráulicos que reagem de forma ainda mais sensível por causa das espessuras inferiores do material. A figura 6 exhibe um tucho hidráulico que foi pressionado fortemente para dentro pela haste da válvula devido à ruptura da correia dentada na área de acionamento da válvula. Infelizmente, os danos desse tipo são frequentemente ignorados, especialmente se forem pouco acentuados, e os tuchos são montados de novo. Neste caso, o motor volta a deixar de funcionar poucos minutos após a reparação. A fim de evitar reparações subsequentes dispendiosas, os tuchos hidráulicos deverão ser substituídos sempre que for reparado o cabeçote, com quilometragens iguais ou superiores a 120.000.
