# Поломки стержней на впускных и выпускных клапанах

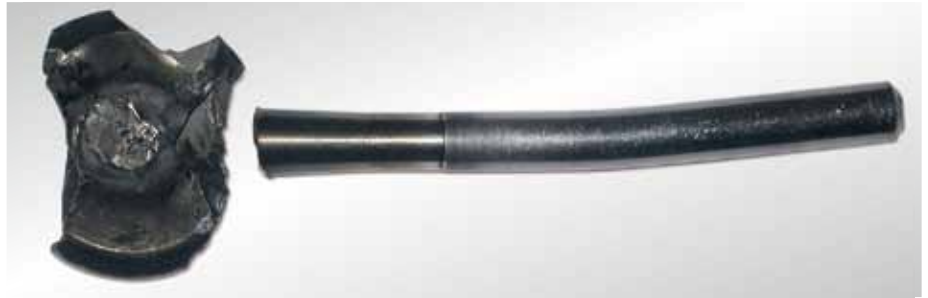
Изобр. 1

В связи с растущим сроком службы современных двигателей внутреннего сгорания в последнее время увеличивается количество повреждений клапанов и головок блока цилиндров. Обрывы зубчатых ремней как следствие упущений при обслуживании составляют большую часть повреждений. По соображениям затрат всё чаще производится частичный ремонт головок блока цилиндров, или они только кое-как приводятся в рабочее состояние. При таких частичных ремонтах всё чаще заменяются только непосредственно повреждённые неисправные части, а не соответствующие, находящиеся с ними в контакте, работающие части.

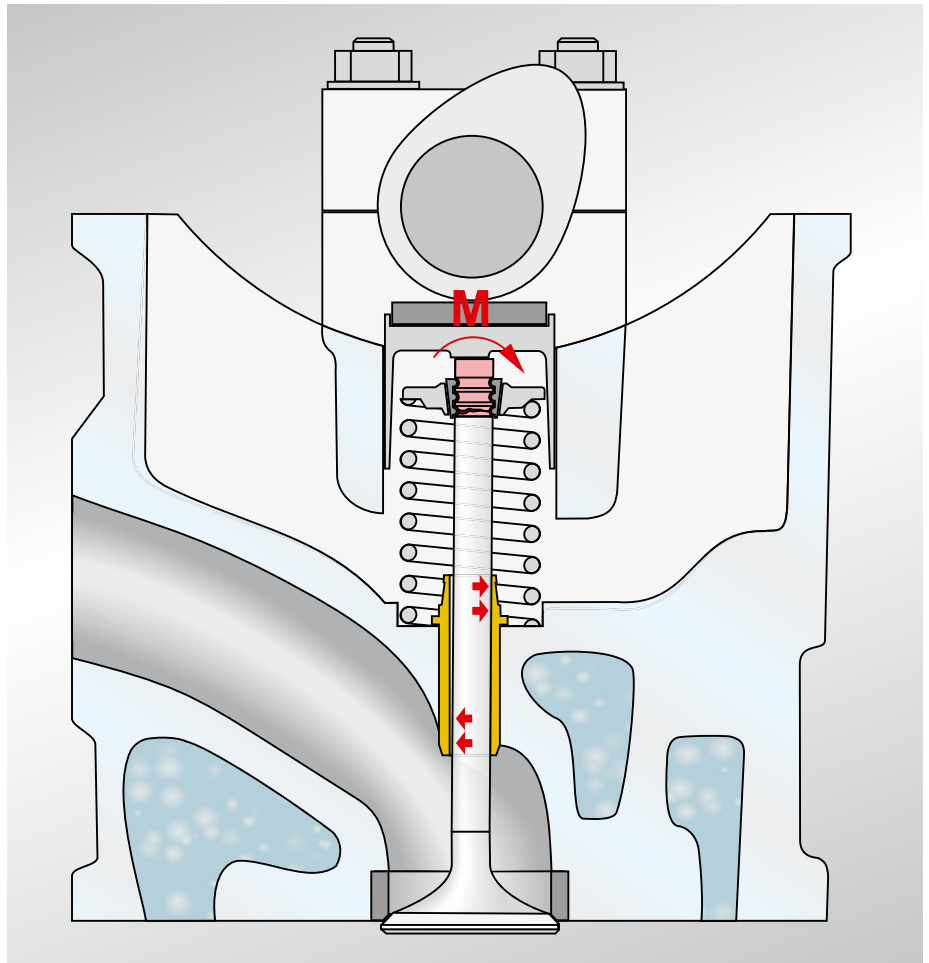
Изобр. 5

Из-за малого промежутка времени между наступлением неисправности и ремонтом, на основании результатов исследования материалов, неисправность возникла следующим образом: при вдвигании клапана материал направляющей клапана застрял в нижней из трёх канавок для крепления сухарей. Видимо, направляющая после её обработки не была полностью очищена, или материал был при вдвигании соскоблен с клапана. Посторонний материал был при сборке клиньев клапана зажат в выточке и привёл к кособокому положению пружинной тарелки клапана. При этом клапану было воспрепятствовано в своём естественном вращении. Из-за кособокого положения пружинной тарелки клапана на конце стержня клапана создавался изгибающий момент (изобр. 5) и, как следствие, произошла поломка клапана на нижней выточке для крепления.

**Во избежание поломок клапанов настоятельно рекомендуется при работах на клапанном механизме постоянно следить за чистотой и также последовательно заменять части, сопряжённые с клапаном при скольжении. Особенно более новые клапаны с диаметром стержня 7 мм и меньше реагируют чувствительно на погрешности соосности и неточности формы. При замене клапанов рекомендуется также постоянно заменять сухари клапанов.**

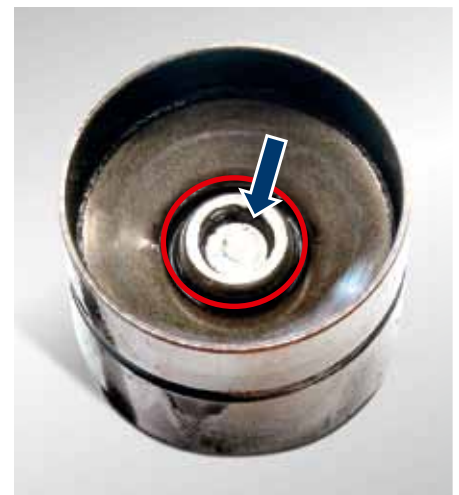
Изобр. 6

В худшем случае при этом ломается распределительный вал или его подшипники. Чаще, однако, гнутся клапаны или гидротолкатели клапана, реагирующие ещё чувствительнее из-за меньшей толщины материала. На изображении 6 виден гидротолкатель, который из-за поломки зубчатого ремня был сильно вдавлен стержнем клапана на поверхности клапана.

К сожалению неисправности такого рода – особенно если они не сильно выражены – часто не замечаются, и гидротолкатели монтируются вновь. Тогда это только дело нескольких минут, чтобы двигатель после ремонта вновь прекратил свою работу. Во избежание дорогостоящих последующих ремонтов следует при ремонте головки блока цилиндров и пробегах 120 000 км и более принципиально заменять гидротолкатели.
