Danos na bomba de vácuo devido a atribuição errada

Veículo	Produto: bomba de vácuo	
	PIERBURG n.º	N.º ref.ª*
VW Transporter LT, T4 (plataforma, autocarro, caixa, Califórnia) Letra de identificação do motor: AAB	7.22300.62.0 7.22300.69.0	075 145 100 ; 075 145 101; 075 145 101 A 074 145 100 A

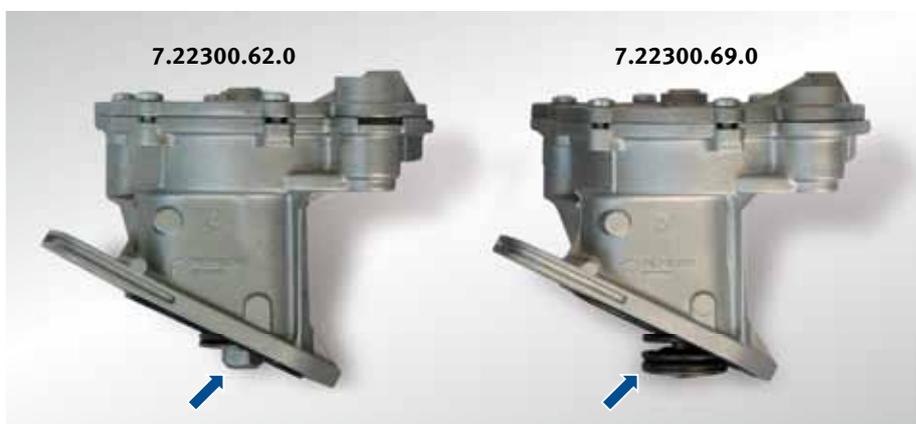
Fig. 2: As bombas de vácuo em comparação

7.22300.62.0	7.22300.69.0
Substitui	7.22300.12.0	7.22300.19.0
Ano de construção	até 5/1994	a partir de 5/1994
Número do chassis	até 70-R-180 000	a partir de 70-R-180 001
Ref. VW	075 145 100, 075 145 101 075 145 101 A	074 145 100 A
Cabeça do cilindro VW n.º	074 103 351 A	074 103 351 D
Cabeça do cilindro Motor Service n.º	50 003 101	50 003 113
Superfície da tampa da cabeça do cilindro	11 furos; Ø 5mm	sem furos
PIERBURG número do tucho	3.52124.06.0	3.52124.05.0
VW número do tucho	075 145 307	074 145 307 B
Comprimento do tucho	71,0 mm	67,5 mm

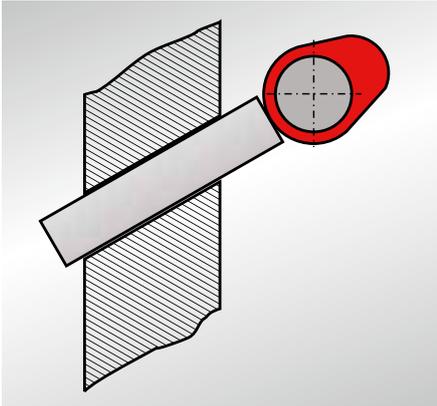
Fig. 3: Posição da árvore de cames para a montagem

Durante a montagem, o ressalto na árvore de cames para o accionamento da bomba de vácuo, tem de ficar do lado oposto do tucho intermédio (ver fig. 3) para que a bomba seja montada com a pré-tensão mínima (máx. 2 mm de folga):

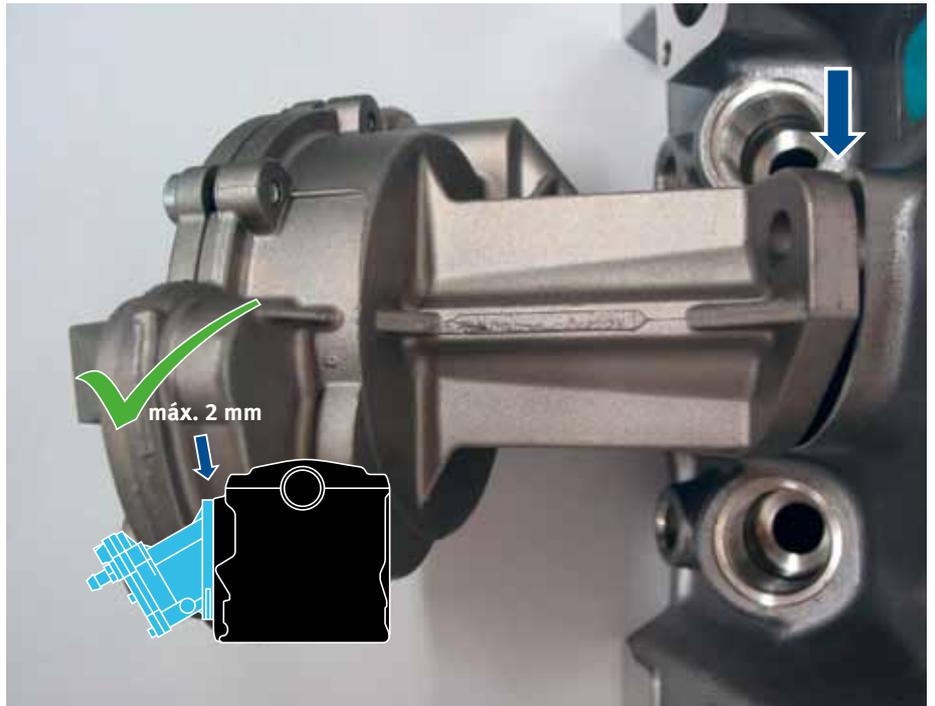
Fig. 4: Montagem pela ordem correcta

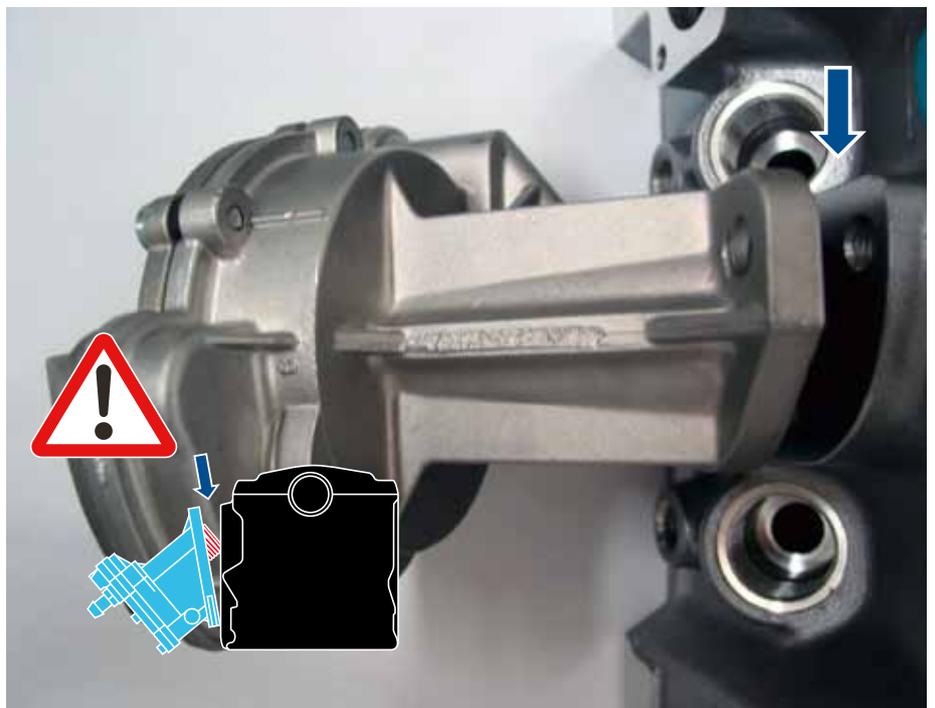
Se for possível exercer pressão sobre o flange da bomba de vácuo sem grande esforço (aprox. 5 mm de folga) apesar de o ressalto se encontrar do lado oposto do tucho intermédio, é praticamente certo que há uma atribuição errada.

Fig. 5: Com a atribuição errada, não é possível uma montagem correcta

- Número do chassis,
- data de atribuição e/ou
- Verificar a referência da bomba antiga!

- Nunca tente resolver este problema alterando o tucho intermédio (p. ex. rectificando)!
