Mounting Note

Regarding this fuel feed unit, there are some points to respect before our new part will be installed:

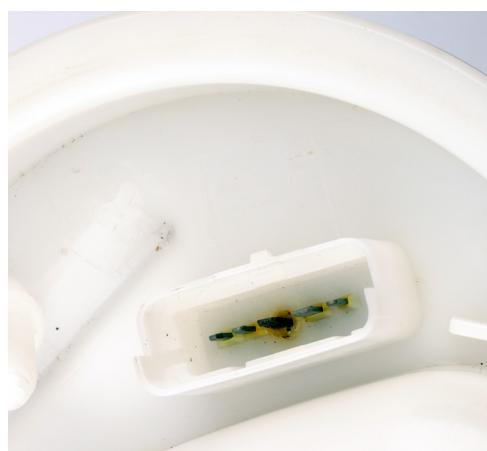
Bei den Fahrzeugen, in die diese Kraftstoff-Fördereinheit einfließt, kann es ein Problem mit dem fahrzeugseitigen Stecker für die Fördereinheit geben. Das Problem wird durch einen beschädigten Stecker im Kabelstrang des Fahrzeugs hervorgerufen. Die dadurch erzeugten Hochspannungsimpulse können zu einer übermäßigen Erwärmung im Steckerbereich der Fördereinheit führen, die von gelblichen bis hin zu schwarzen Verfärbungen oder Verformungen führen können.

Gelbliche Verfärbung aufgrund übermäßiger Erwärmung im Steckerbereich des Originalteils

Aufgrund dieses Sachverhaltes **muss unbedingt** ein neuer Teil-Kabelstrang im Fahrzeug verbaut werden, wenn die Kraftstoff-Fördereinheit ausgetauscht wird.
Die beiden nachfolgend genannten OE Positionen sind **zwingend zu verbauen**:

Kabelstrang OE# **1 934 058**
Auflage (2x) OE# **1 800 240**

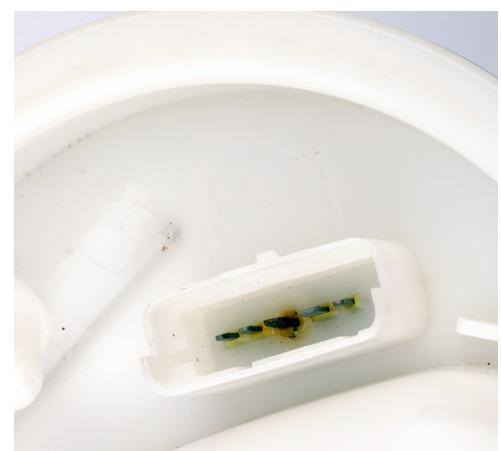
The vehicle-side connector for the fuel feed unit of the vehicles in which this part is built-in, may have a problem. A damaged connector in the harness of the vehicle causes this problem. The thereby generated high voltage pulses can lead to an increased heating in the connector area of the fuel feed unit, which can cause yellowish to black discoloration or deformation.

Yellowish discoloration due to increased heating in the connector of the OE part

Based on this issue a new part-harness **has to be necessarily** installed in the vehicle, if the fuel feed unit is changed.
The two OE positions below mentioned **must be installed**:

Wiring harness OE# **1 934 058**
Support (2x) OE# **1 800 240**

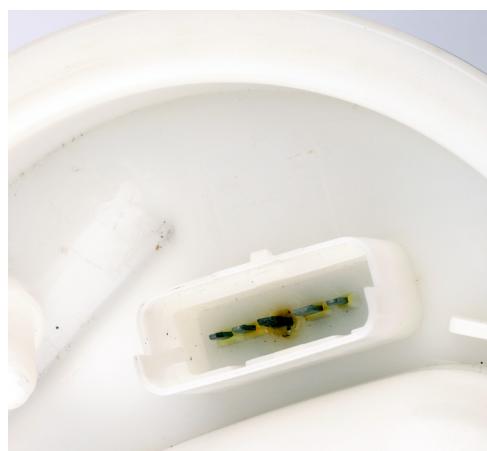
Si l'unité d'alimentation en carburant est intégrée au véhicule, il peut y avoir un problème avec la fiche de l'unité du véhicule. C'est dû à la présence d'une fiche endommagée dans le faisceau de câbles du véhicule. Les impulsions à haute tension qui en découlent peuvent engendrer un réchauffement excessif autour de la fiche de l'unité d'alimentation, ce qui peut entraîner une coloration jaunâtre voire noire ainsi que des déformations.

Coloration jaunâtre à cause d'un réchauffement excessif des fiches de la pièce d'origine

Dans une telle situation, **il est indispensable** d'installer un nouveau faisceau de câbles dans le véhicule lors du remplacement de l'unité d'alimentation en carburant.

Il est impératif d'installer les deux positions OE suivantes :

Faisceau de câbles OE# **1 934 058**
 Support (2x) OE# **1 800 240**

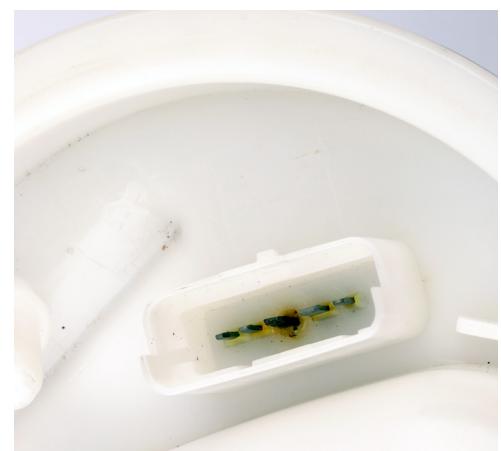
En los vehículos en los que esta unidad transportadora de combustible está incorporada, puede existir un problema con el conector del vehículo para la unidad transportadora. El problema se debe a un conector dañado en el mazo de cables del vehículo. Los impulsos de alta tensión generados a consecuencia de ello pueden provocar un calentamiento excesivo en la zona del conector de la unidad transportadora, lo que a su vez puede producir manchas amarillentas o negras, o deformaciones.

Manchas amarillentas debido a un calentamiento excesivo en la zona del conector de la pieza original.

Debido a esta circunstancia, **es necesario** volver a montar un nuevo mazo de cables de la pieza en el vehículo cuando se cambie la unidad transportadora de combustible. **Es obligatorio montar** los dos recambios originales (OE) siguientes:

Mazo de cables OE# **1 934 058**
 Soporte (2 uds.) OE# **1 800 240**

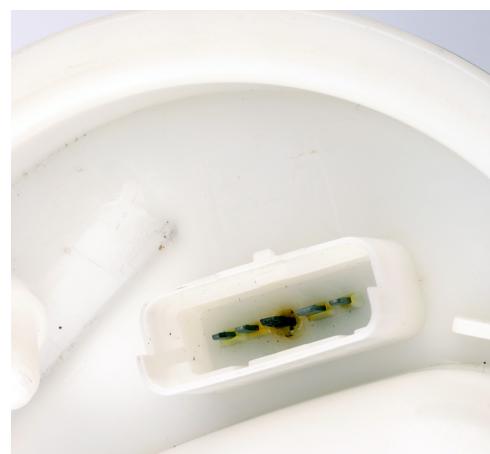
Nei veicoli in cui è installato questo modulo di alimentazione del carburante può verificarsi un problema con il connettore lato veicolo del modulo di alimentazione. Il problema è causato da un connettore danneggiato nel cablaggio del veicolo. Gli impulsi ad alta tensione così generati possono provocare un surriscaldamento nell'area del connettore del modulo di alimentazione, che può causare uno scolorimento da giallastro a nero o una deformazione.

Scolorimento giallastro provocato dal surriscaldamento nell'area del connettore del componente originale

Per via di questo problema è **assolutamente necessario** installare un nuovo cablaggio nel veicolo quando viene sostituito il modulo di alimentazione del carburante.

Devono essere assolutamente sostituite entrambe le posizioni OE indicate di seguito:

Cablaggio OE# **1 934 058**
 Supporto (2x) OE# **1 800 240**

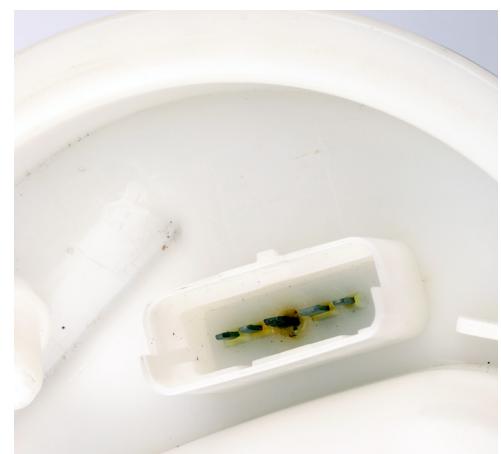
В автомобилях со встроенным блоком подачи топлива такого типа может возникать неполадка, связанная с соединителем блока подачи, устанавливаемого с боковой стороны автомобиля. Неполадка может появляться из-за повреждения соединителя в жгуте проводов автомобиля. Генерируемые таким образом импульсы высокого напряжения могут привести к перегреву в области соединителя блока подачи, что, в свою очередь, станет причиной изменения цвета от желтоватого до черного или деформации.

Желтоватое изменение цвета из-за перегрева в соединителе оригинальной детали

Исходя из вышеуказанного, при замене блока подачи топлива следует **обязательно закреплять** новый жгут проводов в автомобиле.

Следующие обе позиции оригинального оборудования подлежат **обязательному монтажу**:

Оригинальный жгут проводов № 1 934 058
 Оригинальная подкладка (2 шт.) № 1 800 240
