TurboTipp 22-10

### Turboladerfehler durch falsche Zuordnung VAG 1.2 TSI Motor

Motor: 1.2 TSI, Motorcode CBZA, CBZB, CBZC

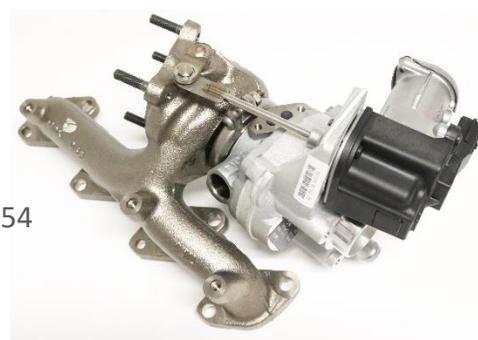
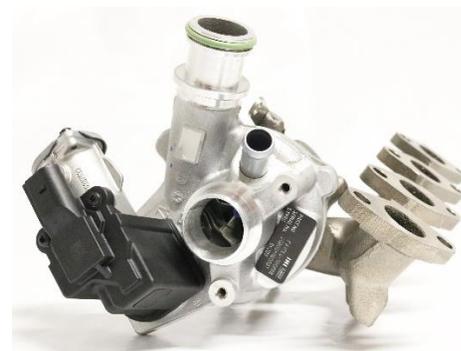
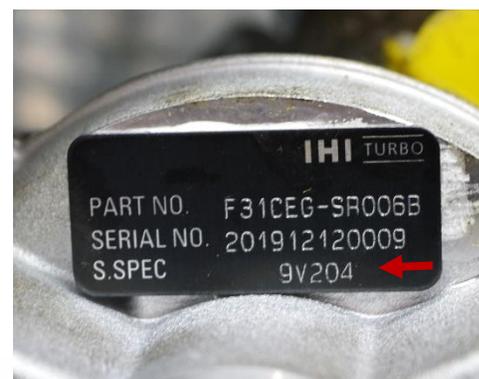
Bei diesen Motoren kommt es immer wieder zu Problemen nach dem Einbau eines neuen Turboladers. Die Turbolader 128566 und 130654 sind optisch fast identisch.

Die Ursache sind verschiedene Versionen in Motorsoftware und elektronischem Aktuator welche **nicht kompatibel** sind.

Die Regelklappe wurde verschleißfester positioniert und der Hebelweg 2mm verändert.

Vergleichen Sie unbedingt die Serien Spezifikation der Typenschilder: Bestellen Sie neue Turbolader für diese Anwendung immer nach dem Typenschild des alten Turboladers.

IHI Part No	Serien Spezifikation	BE Artikelnummer
31CEG-SR005B	9V203	128565
F31CEG-SR006B	9V204	128566
	03F145701G/M neu T	
F31CEG-SR004B	9V202	130654
	03F145701H/K neu R

-Beachten Sie die VW TPI2043808 und aktualisieren Sie die Software.

-Adaptieren Sie den Aktuator: Zündung 10 x 10 s ein- und 10s ausschalten.
