Technical information 2009067

TECHNICAL DATA SHEET 2009067

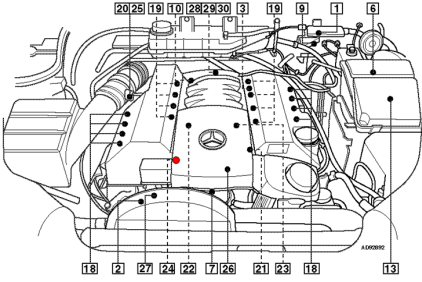
Photo D

- Exhaust gas recirculation valve (EGR). (Photo: D. Number: 10)
- Large amount of carbon build-up in the intake manifold. (Photo: E).
- Malfunctioning pressure gauge of the intake manifold (gives a value lower than the actual UCE and DDE values) Photo: D. Number: 24
- Breakage, jamming or detachment of the internal brackets of the intake manifold. (Photo E).
- External rod assembly and servomotors in the intake manifold which enables the movement of the bracket system or the tumble valves (Photo: E).
- Defect of the system protection system with a 60-A maxi fuse.
- Internal scaling of the exhaust manifold and the detachment of particles in the direction of the turbo.

All these cases are well known in the official shops. There are improvement actions envisaged for each case in order to avoid such problems, as well as to avoid the premature breakage of the turbo.
