**Technical information 2009007**

## TECHNICAL DATA SHEET 2009007

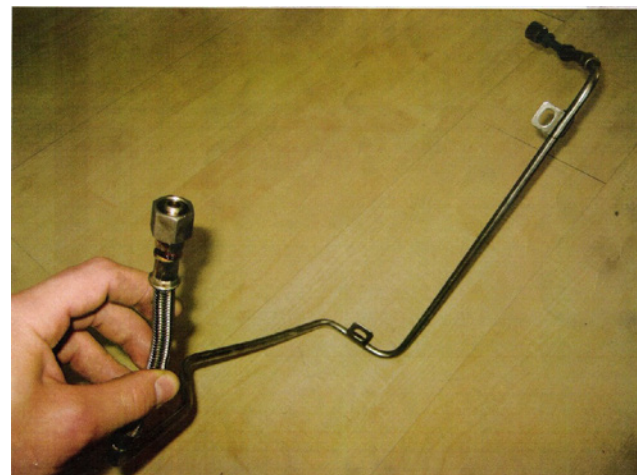
Ref. pipe: 058145778

The turbo generally fails as a result of an incorrect oil supply. This is due to the fact that the oil inlet pipe is easily blocked, having a very small bore and a 90° angle. The oil gradually solidifies inside the pipe, blocking the oil inlet and finally causing the shaft to seize up. It frequently happens that, on shaft seizure, the screw thread shoots out and damages the inlet turbine.

Whenever the turbo is replaced, we would recommend replacing the oil inlet pipe. If this is not done, the pipe should be thoroughly cleaned and inspected for blockages.

If these instructions are not followed, there is a risk of the turbo breaking down after just a few kilometres.

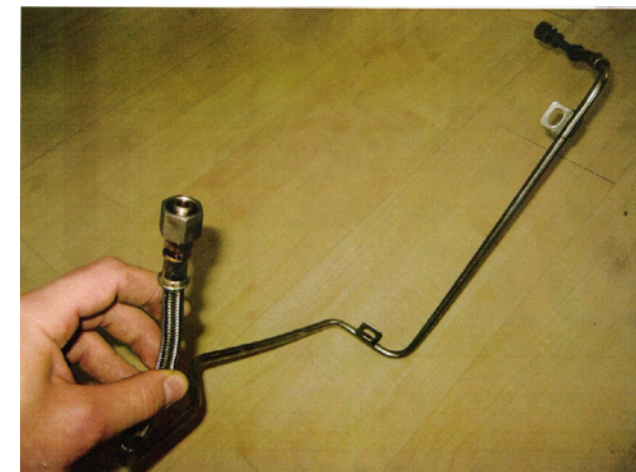
Ref. Pfeife: 058145778

Fehler des Turbos treten gewöhnlich deshalb auf, weil er nicht ausreichend mit Öl versorgt wird. Dies ist darauf zurückzuführen, dass das Öl-Zuführrohr sehr eng ist und 90°-Winkel aufweist, wodurch es leicht verstopft. Das Öl verfestigt sich im Innern des Rohres, lässt kein Öl mehr durch, so dass es letztendlich zum Festfressen der Welle kommt. Beim Festfressen der Welle wird häufig das Gewinde herausgeschleudert und beschädigt dabei die Ansaugturbine.

Wir empfehlen, dass beim Austausch des Turbos immer auch die Öl-Zuführleitung erneuert wird. Tauscht man die Leitung nicht aus, muss sie gut gereinigt und auf mögliche Verstopfungen überprüft werden.

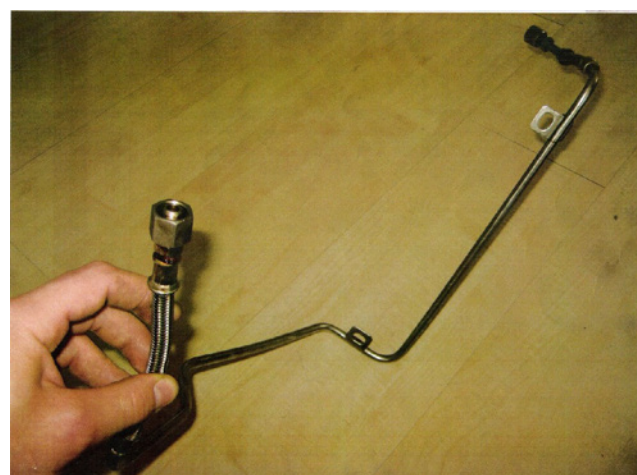
Ref. rør: 058145778

Turboen svigter normalt som følge af forkert olieforsyning. Dette skyldes, at olieindløbsrøret let kan blokeres, da det har en meget lille boring og en 90° vinkel. Olien størkner efterhånden inde i røret, blokerer olieindløbet og får til sidst akslen til at sætte sig fast. Det sker ofte, at skruetrækket skyder ud og beskadiger indsugningsturbinen, når akslen sætter sig fast.

Når turboen udskiftes, vil vi anbefale, at olieindløbsrøret udskiftes. Hvis dette ikke sker, bør røret rengøres grundigt og undersøges for blokeringer.

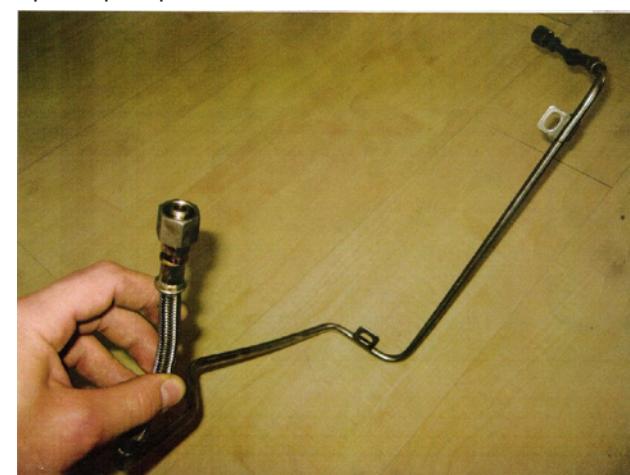
Ref. pipe: 058145778

Le turbo risque de tomber en panne s'il n'est pas bien alimenté en huile. Le tube de passage d'huile étant très étroit et possédant des angles de 90°, il se bouche très facilement. L'huile se solidifie progressivement à l'intérieur du conduit, elle ne peut plus circuler et finit par provoquer le grippage de l'essieu. Le grippage de l'essieu provoque bien souvent l'éjection de l'écrou, qui endommage ainsi la turbine d'admission.

Nous recommandons par conséquent vivement d'installer toujours un nouveau tube de passage d'huile lors du remplacement du turbo. Dans le cas contraire, il faudra nettoyer à fond le tube et vérifier qu'il ne soit pas bouché.

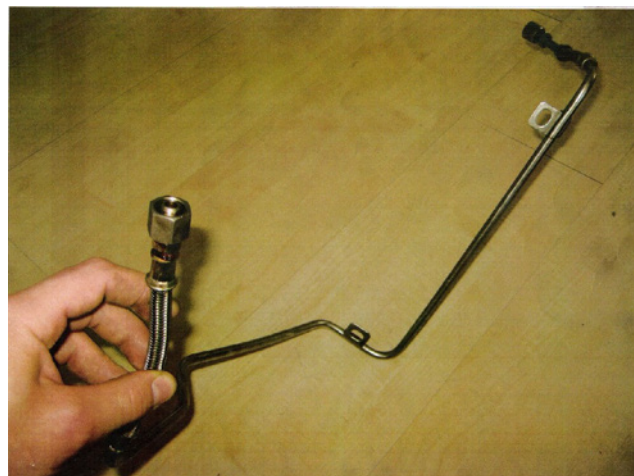
Ref. tubería: 058 145 778

El turbo suele fallar porque no está bien alimentado de aceite. Esto es debido a que el tubo de entrada de aceite, es muy delgado y tiene ángulos de 90°, y por ello es muy fácil que se obstruya. El aceite se va solidificando en el interior impidiendo el paso de aceite y termina provocando el gripado del eje. Muchas veces al gripar el eje, la rosca sale disparada y estropea la turbina de admisión.

Recomendamos que siempre que se sustituya el turbo, se ponga nuevo el tubo de entrada de aceite. En caso de que no se haga, hay que limpiar bien el tubo, y comprobar que no esté obstruido.

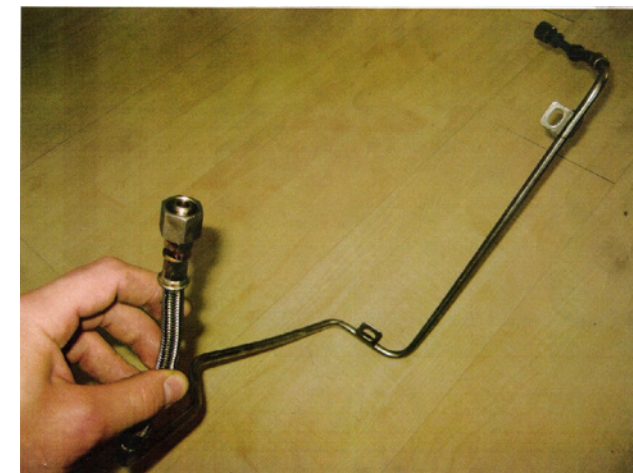
Rif. tubatura: 058 145 778

Il turbo di solito si rompe perché non è ben alimentato di olio. Ciò è dovuto alla conformazione del tubo di entrata dell'olio, è molto sottile e ha angoli di 90°, e perciò è molto facile l'ostruzione. L'olio si va solidificando all'interno impediendo il passaggio dell'olio e provoca il grippaggio dell'asse. Spesso nel grippaggio dell'asse, il filetto si stacca e rovina la turbina di aspirazione.

Si raccomanda ad ogni sostituzione del turbo, di installare un nuovo tubo di entrata dell'olio. Nel caso in cui non si osservi tale norma, si deve pulire bene il tubo, e verificare che non sia ostruito.

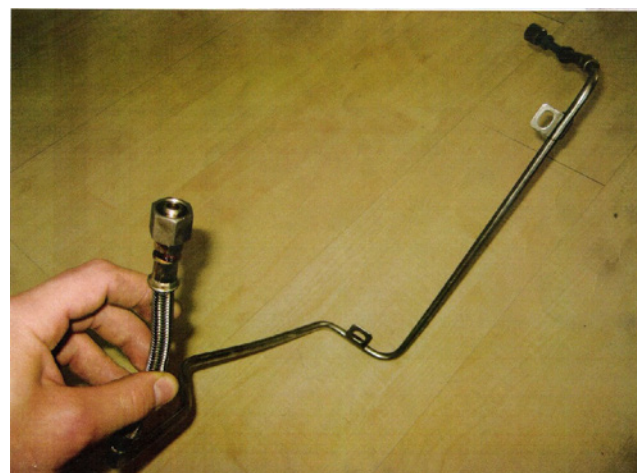
Ref. tubagem: 058 145 778

O turbo costuma falhar porque não está bem alimentado de óleo. Isto é devido ao facto do tubo de entrada do óleo ser muito estreito, tendo ângulos de 90°, sendo portanto facilmente obstruído. A progressiva solidificação do óleo no seu interior impede a passagem deste acabando por provocar a gripagem do eixo. Muitas vezes, ao gripar o eixo, a rosca sai disparada e estraga a turbina de admissão.

Recomendamos que sempre que o turbo for substituído seja colocado um novo tubo de entrada de óleo. No caso de isso não ser feito, deve limpar-se bem o tubo e verificar se ele está desobstruído.

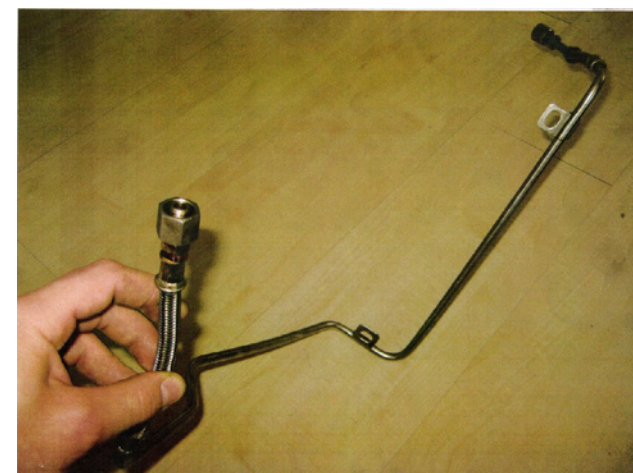
Nr ref. rury: 058145778

Awaria turbo jest zazwyczaj spowodowana nieprawidłowym doprowadzeniem oleju. Wynika to z faktu, że rura wlotowa oleju jest łatwo blokowana, ponieważ ma bardzo mały otwór i kąt 90°. Olej stopniowo krzepnie w rurze, blokując wlot oleju i w końcu powodując zatarcie wału. Często zdarza się, że przy zatarciu wału, gwint śruby wystrzeliwuje na zewnątrz i uszkodza turbinę wlotową.

Przy każdej wymianie turbo, zalecamy wymianę rury wlotowej oleju. Jeśli nie zostanie to zrobione, rura powinna zostać dokładnie wyczyszczona i sprawdzona pod kątem niedrożności.

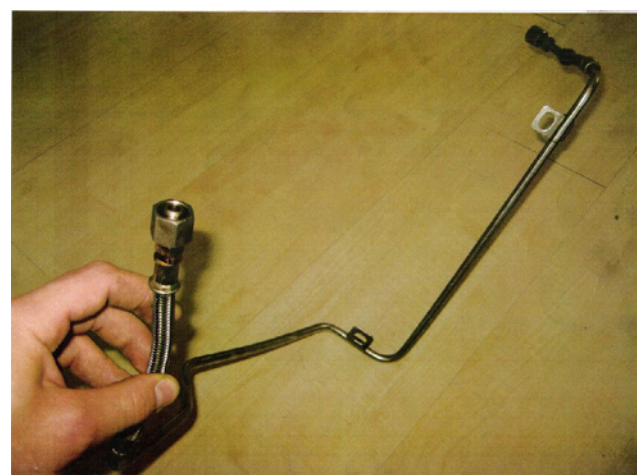
Ref. č.: 058145778

Turbodmychadlo tu selhává obecně v důsledku chyb v přívodu oleje. Je to výsledkem skutečnosti, že hadička přívodu oleje se snadno ucpe, neboť má velmi malý vnitřní průměr a 90° úhly. Olej uvnitř hadičky postupně tuhne, ucpává přívod oleje a nakonec způsobí zadření hřídele. Při zadření hřídele se často stává, že závit šroubu vystřelí ven a poškodí i přívodní turbínu.

Při každé výměně turbodmychadla proto doporučujeme výměnu hadičky přívodu oleje. Pokud se to neprovede, je nutno hadičku důkladně vyčistit a zkontrolovat, není-li ucpána.

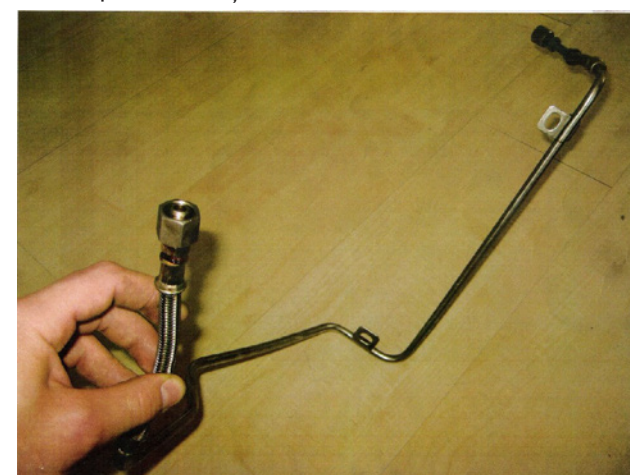
Țeavă de ref: 058145778

În general, turbocompresorul cedează ca urmare a unei alimentări incorecte cu ulei. Acest lucru se datorează faptului că țeava de admisie a uleiului este ușor de blocate, având un alezaj foarte mic și un unghi de 90°. Uleiul se solidifică treptat în interiorul țevii, blocând admisia de ulei și provocând în cele din urmă blocarea arborelui. Se întâmplă frecvent ca, la griparea arborelui, filetul șurubului să iasă în afară și să deterioreze turbina de admisie.

Ori de câte ori se înlocuiește turbina, se recomandă înlocuirea țevii de admisie a uleiului. Dacă acest lucru nu se face, conducta trebuie curățată temeinic și inspectată pentru a se verifica dacă există blocaje.

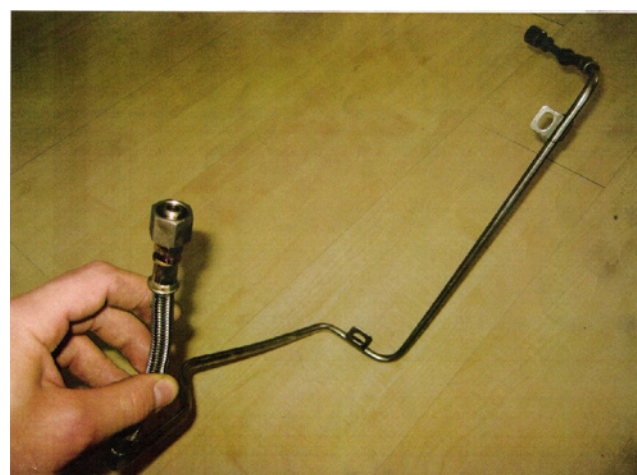
Ref. cső: 058145778

A turbó általában a helytelen olajellátás miatt hibásodik meg. Ennek oka, hogy az olajbeömlő cső könnyen eltömődik, mivel nagyon kicsi a furata és 90°-os szögben áll. Az olaj fokozatosan megszilárdul a csőben, eltömíti az olajbeömlő nyílást, és végül a tengely megrekedését okozza. Gyakran előfordul, hogy a tengely lefagyásakor a csavarmenet kilövell és megrongálja a beszívó turbinát.

A turbó cseréjekor javasoljuk az olajbeömlő cső cseréjét. Ha ez nem történik meg, a csövet alaposan meg kell tisztítani és meg kell vizsgálni, hogy nincs-e dugulás.

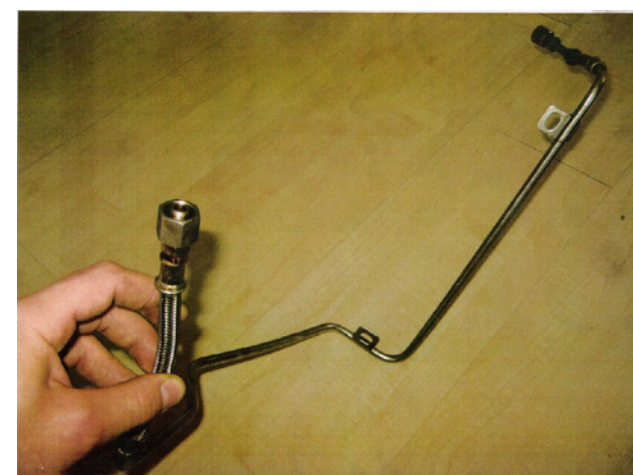
Referenčna cev: 058145778

Turbinski motor običajno odpove zaradi nepravilne oskrbe z oljem. To je posledica dejstva, da se dovodna cev za olje zlahka zamaši, saj ima zelo majhno odprtino in kot 90°. Olje se v cevi postopoma strjuje, blokira dovod olja in na koncu povzroči zatekanje gredi. Pogosto se zgodi, da se pri zagozditvi gredi izstrelji navoj vijaka in poškoduje vstopno turbino.

Ob vsaki zamenjavi turbine priporočamo zamenjavo dovodne cevi za olje. Če tega ne storite, je treba cev temeljito očistiti in preveriti, ali je zamašena.
