**Technical information 2009030**

## TECHNICAL DATA SHEET 2009030

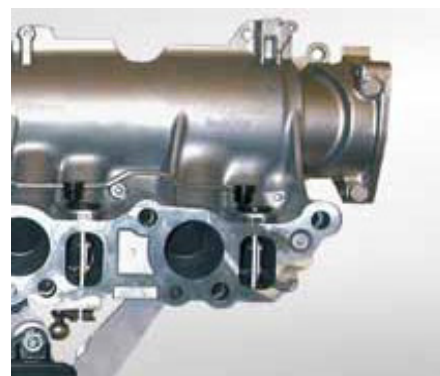
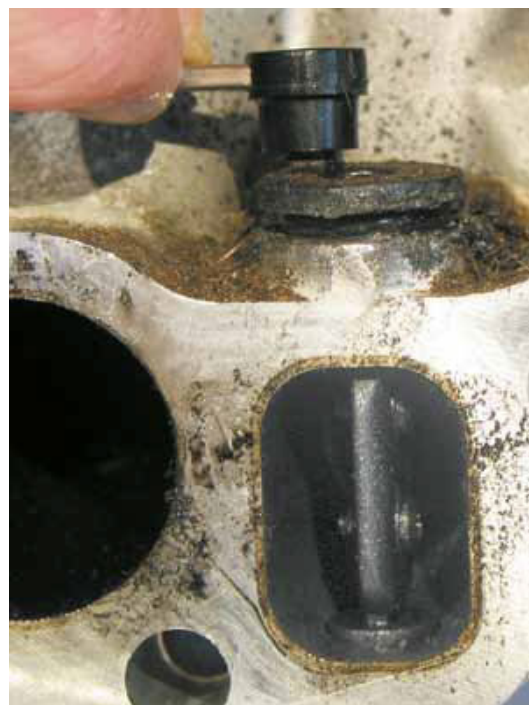
If the vehicle shows a loss of engine power, or goes into emergency mode, or fault code P1109 comes on (swirl regulator fault), this is not a fault caused by the vehicle turbocharger, and therefore no turbo adjustment is required.

The problem is caused by the incorrect operation of the swirl valves (photo below) mounted on the vehicle inlet manifold. Bear in mind that this inlet manifold has two separate inlet ports for each cylinder and that the internally mounted swirl valves or variable admission valves are controlled by an electric drive module.

If these valves are either worn out, tight, or stuck to the manifold interior, then the drive module is no longer able to operate them.

If the valves remain constantly open, then there is an increase in the soot levels in the exhaust pipe at low engine speeds, whilst if they remain constantly closed then the soot levels increase at high engine speeds, with the malfunctioning of the turbo internal geometry.

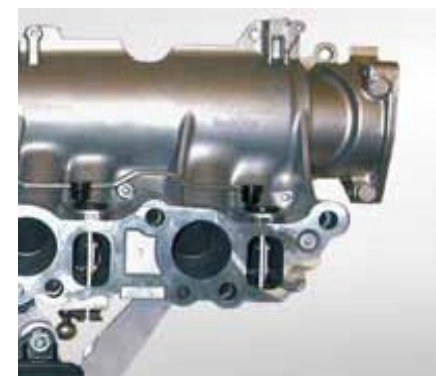
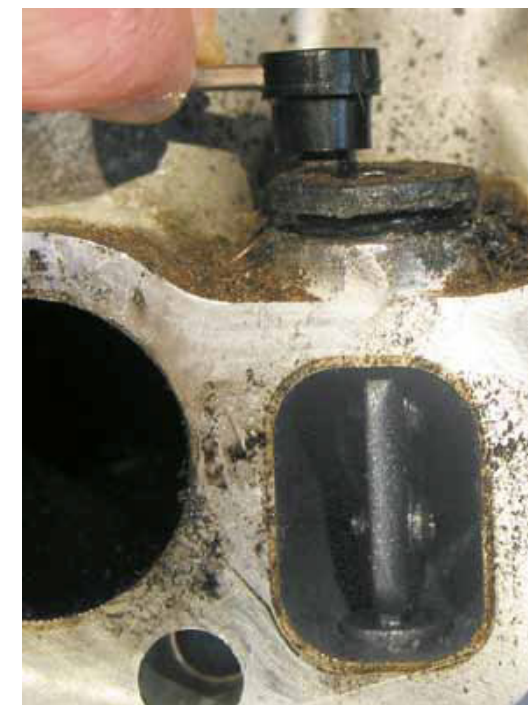
Wenn die Leistung des Fahrzeuges nachlässt, das Fahrzeug auf Notbetrieb geht, die Fehleranzeige P1109 aufleuchtet (Fehler des Spin-Reglers). Es handelt sich hier nicht um einen Fehler des Turboladers des Fahrzeugs, daher müssen keine Nachstellungen an diesem vorgenommen werden.

Das Problem ist auf eine nicht korrekte Funktion der Spin-Ventile (vgl. Foto) zurückzuführen. Diese befinden sich im Ansaugkrümmer des Fahrzeugs. Beachten Sie, dass der Ansaugkrümmer über zwei getrennte Ansaugkanäle für jeden Zylinder verfügt und sich im Innern besagte Spin-Ventile (oder Ventile für variables Ansaugen) befinden, die durch ein elektrisches Impuls-Modul geregelt werden.

Diese Ventile verformen oder verklemmen sich oder bleiben im Innern haften, so dass das Impuls-Modul sie nicht mehr bewegen kann.

Wenn die Ventile ständig geöffnet bleiben, nimmt der Rußanteil bei geringen Drehzahlen im Abgas zu. Sind die Ventile geschlossen, nimmt der Rußanteil bei hohen Drehzahlen zu, ebenso Fehlfunktionen der internen Turbogeometrie.

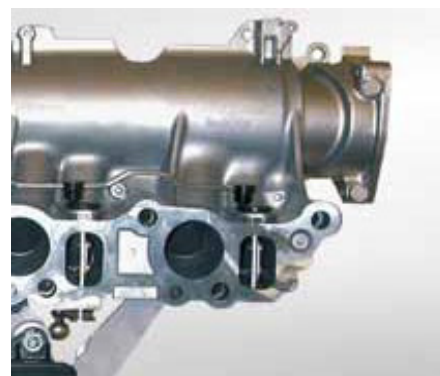
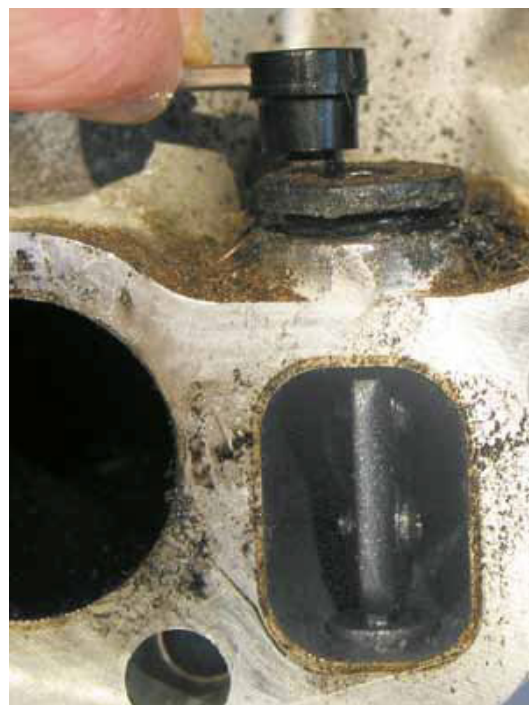
Hvis køretøjet viser tab af motorkraft eller går i nødtilstand, eller hvis fejlkode P1109 (fejl i hvirvelregulatoren) vises, er dette ikke en fejl forårsaget af køretøjets turbolader, og der er derfor ikke behov for turbojustering.

Problemet skyldes forkert funktion af de hvirvelventiler (foto nedenfor), der er monteret på køretøjets indsugningsmanifold. Husk på, at dette indsugningsmanifold har to separate indsugningsporte for hver cylinder, og at de internt monterede hvirvelventiler eller variable indsugningsventiler styres af et elektrisk drevmodul.

Hvis disse ventiler enten er slidte, stramme eller sidder fast i manifolden, er drivmodulet ikke længere i stand til at betjene dem.

Hvis ventilerne forbliver konstant åbne, stiger sodniveauet i udstødningsrøret ved lave motorhastigheder, mens det ved høje motorhastigheder stiger, hvis de forbliver konstant lukkede, hvilket medfører en fejlfunktion i turboens interne geometri.

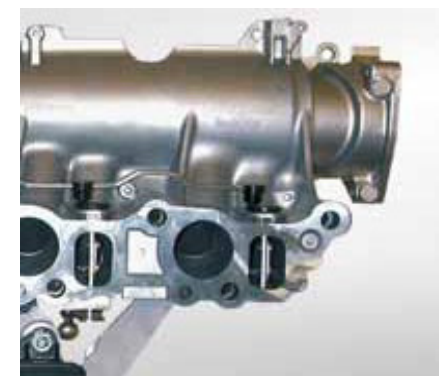
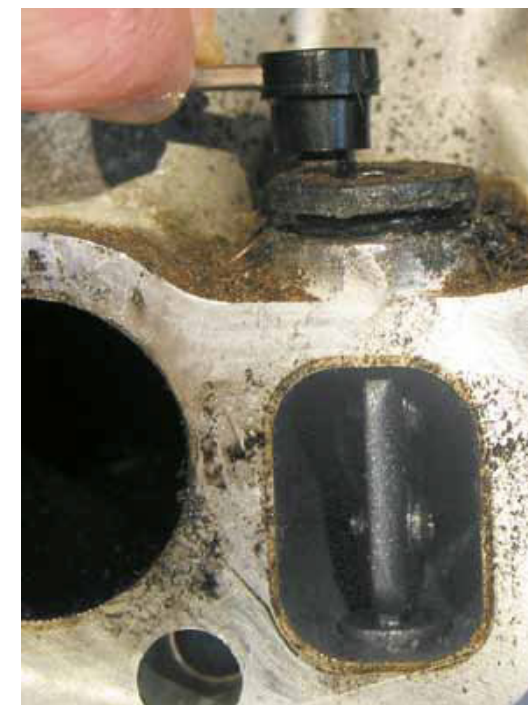
Lorsque le véhicule présente une perte de puissance, il entre en fonctionnement de secours, le voyant de défaillance s'allume et le code d'erreur P1109 est affiché (défaillance régulateur spin).

Cette défaillance n'est pas causée par le turbocompresseur du véhicule, aucun ajustement de ce dernier n'est donc nécessaire.

Le problème est causé par un mauvais fonctionnement des vannes du spin, (photo ci-dessous), placées dans le collecteur d'admission du véhicule. Nous vous rappelons que ce collecteur d'admission dispose de deux canaux d'admission séparés pour chaque cylindre et il est muni, à l'intérieur, des dites vannes de spin, ou soupapes d'admission variable, commandées par un module de commande électrique.

Ces vannes sont déformées et grippées, ou collées à l'intérieur, et le module de commande ne peut pas les déplacer.

Si elles restent constamment ouvertes, elles favorisent l'accumulation des résidus de suie dans le tube d'échappement à bas régime, et si elles restent fermées, elles provoquent une augmentation des résidus de suie à haut régime et, par conséquent, le dysfonctionnement de la géométrie interne du turbo.

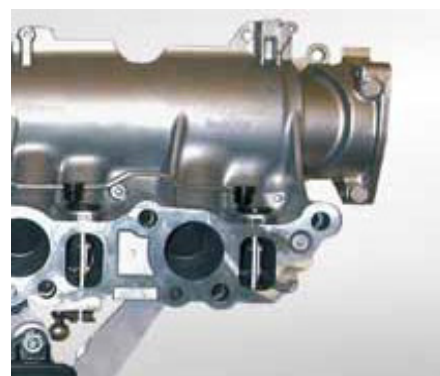
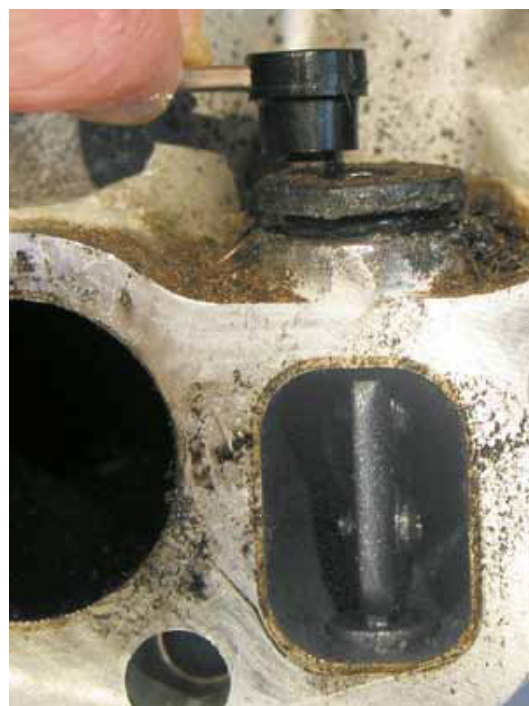
Cuando el vehículo presenta falta de potencia, vehículo entra en marcha de emergencia, luz de fallo encendida da código de error P1109. (Fallo regulador del spín)

No es un fallo ocasionado por el turbo compresor del vehículo, no es necesario ningún tipo de ajuste en el mismo.

El problema esta ocasionado por el funcionamiento incorrecto de las válvulas de spín, (foto inferior) colocadas en el colector de admisión del vehículo. Recordarles que dicho colector de admisión dispone de dos canales de admisión separados para cada cilindro, e internamente dispone de dichas válvulas spín, o válvulas de admisión variable, controladas por un modulo impulsor eléctrico. Dichas válvulas quedan deformadas y agarrotadas, o adheridas en el interior, y el modulo impulsor no puede moverlas.

Si permanecen constantemente abiertas, aumentan los residuos de hollín en el escape a bajas revoluciones, y si permanecen cerradas, aumentan los residuos de hollín a alto régimen de revoluciones, y disfuncionamiento de la geometría interna del turbo.

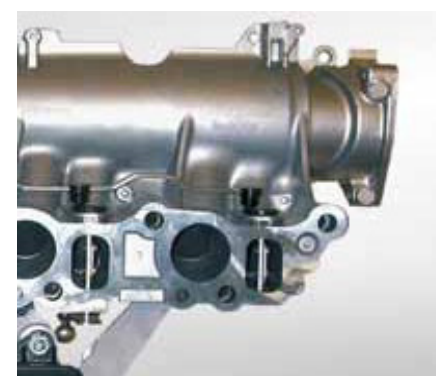
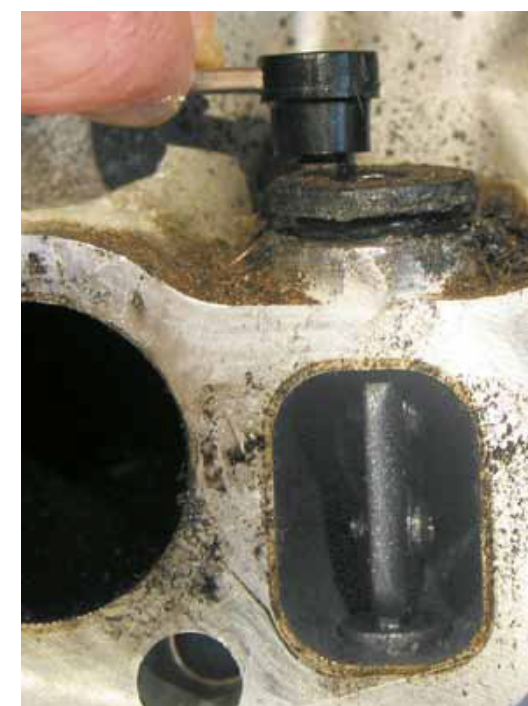
Quando il veicolo presenta mancanza di potenza, veicolo entra in marcia di emergenza, spia accesa dà codice di errore P1109. (Guasto regolatore dello spin)

Non è un guasto causato dal turbo compressore del veicolo, non è necessaria alcun tipo di regolazione nello stesso.

Il problema è causato dal funzionamento non corretto delle valvole di spin, (foto inferiore) posizionate nel collettore di ammissione del veicolo. Si ricorda che detto collettore di ammissione dispone di due canali di aspirazione separati per ogni cilindro, ed internamente dispone delle dette valvole spin, o valvole di aspirazione variabile, controllate da un modulo impulsore elettrico. Dette valvole rimangono deformate e grippate, o aderite all'interno, e il modulo impulsore non può muoverle.

Se rimangono costantemente aperte, aumentano i residui di fuliggine nello scarico a bassi regimi, e se rimangono chiuse, aumentano i residui di fuliggine ad un alto regime di giri, e il cattivo funzionamento della geometria interna del turbo.

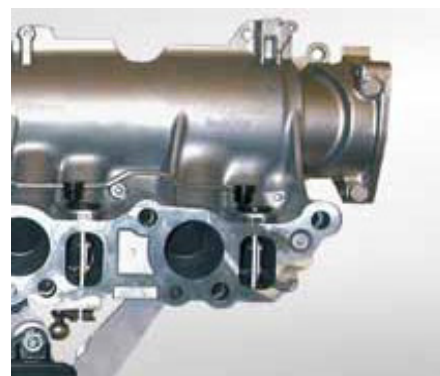
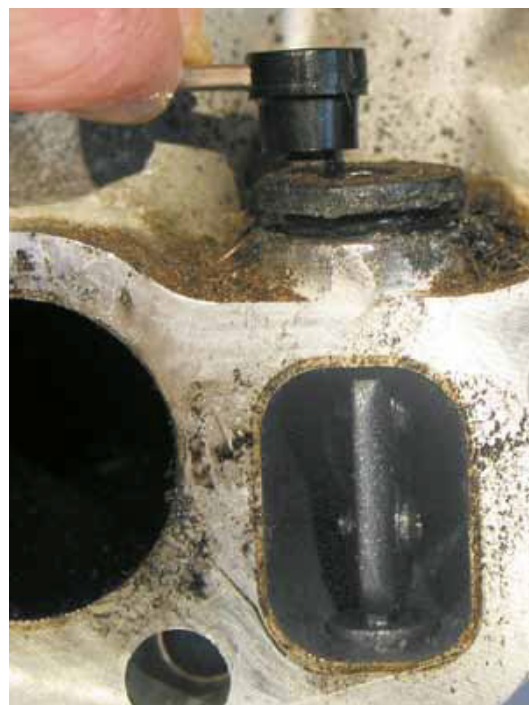
Quando o veículo apresenta falta de potência, entra em marcha de emergência e a luz de avaria acesa dá o código de erro P1109 (Falha no regulador do spin). Não é uma falha ocasionada pelo turbocompressor do veículo, não sendo por isso necessário nenhum tipo de arranjo do mesmo.

O problema é ocasionado pelo funcionamento incorreto das válvulas de spin (foto inferior) colocadas no coletor de admissão do veículo. Deve lembrar-se que o referido coletor de admissão possui dois canais de admissão separados para cada cilindro e que internamente dispõe das mencionadas válvulas de spin, ou válvulas de admissão variável, controladas por um módulo impulsor-elétrico.

Essas válvulas ficam deformadas e bloqueadas ou pegadas por aderência no interior e o módulo impulsor não as pode movimentar.

Se permanecem constantemente abertas, aumentam os resíduos de fuligem no escape em baixas rotações; se permanecem fechadas, aumentam os resíduos de fuligem num alto regime de rotações, causando disfunções na geometria interna do turbo.

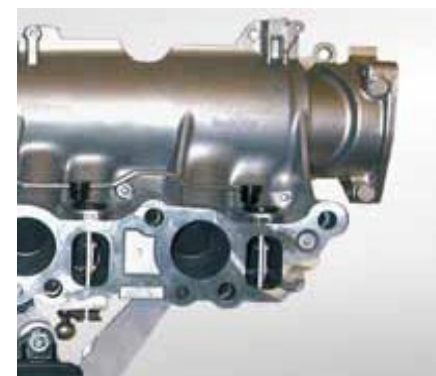
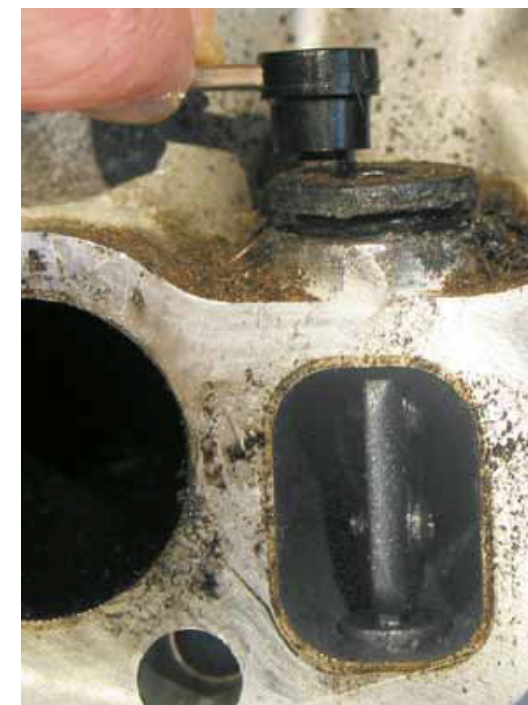
Jeśli pojazd wykazuje utratę mocy silnika, przechodzi w tryb awaryjny lub włącza się kod usterki P1109 (usterka regulatora zawirowań), nie jest to usterka spowodowana przez turbosprężarkę pojazdu i dlatego nie jest wymagana regulacja turbosprężarki.

Problem jest spowodowany nieprawidłowym działaniem zaworów zawirowujących (zdjęcie poniżej) zamontowanych na kolektorze dolotowym pojazdu. Należy pamiętać, że kolektor dolotowy ma dwa oddzielne porty dolotowe dla każdego cylindra, a zamontowane wewnątrz zawory zawirowujące lub zmienne zawory wstępne są sterowane przez elektryczny moduł napędowy.

Jeśli zawory te są zużyte, napięte lub przyklejone do wnętrza kolektora, wówczas moduł napędowy nie jest w stanie ich obsługiwać.

Jeżeli zawory pozostają stale otwarte, to przy niskich prędkościach obrotowych silnika wzrasta poziom sadzy w rurze wydechowej, natomiast jeżeli pozostają stale zamknięte, to przy wysokich prędkościach obrotowych silnika wzrasta poziom sadzy, co powoduje nieprawidłowe działanie wewnętrznej geometrii turbo.

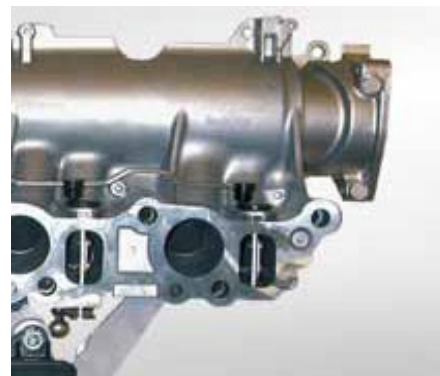
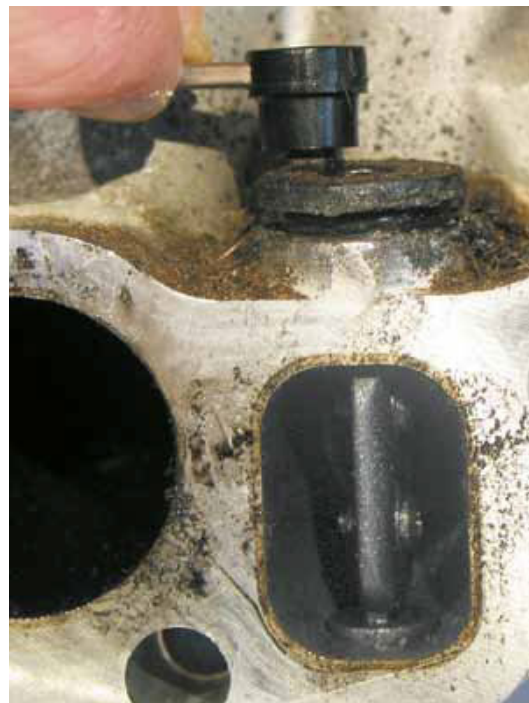
Pokud vozidlo ukazuje snížení výkonu motoru, přechází do nouzového režimu nebo ukazuje chybový kód P1109. (Chyba vířivého regulátoru).

Není to chyba způsobená turbodmychadlem vozidla, a proto nejsou zapotřebí žádné úpravy turba.

Problém je způsoben nesprávným fungováním škrticích klapek (fotografie níže) namontovaných na sacím potrubí vozidla. Mějte na paměti, že toto sací potrubí má dva samostatné vstupní kanály na každý válec a že uvnitř namontované škrticí klapky či variabilní sací klapky jsou řízeny modulem elektrického pohonu.

Jsou-li tyto klapky opotřebované, příliš přiléhají nebo jsou zaklesnuté k vnitřku potrubí, pak pohonný modul není nadále schopen je uvádět v činnost.

Zůstávají-li klapky stále otevřené, dochází ke zvýšení hladiny sazí ve výfukovém potrubí při nízkých rychlostech motoru, zatímco jsou-li neustále uzavřené, zvyšují se hladiny sazí při vysokých rychlostech motoru, takže se zhoršuje fungování vnitřní geometrie turbodmychadla.

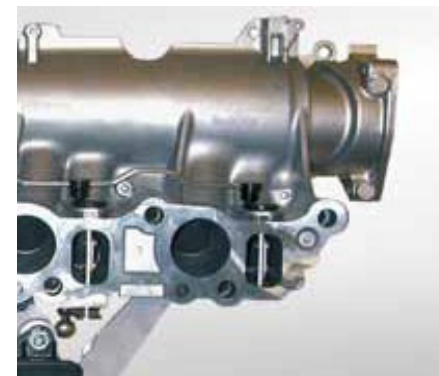
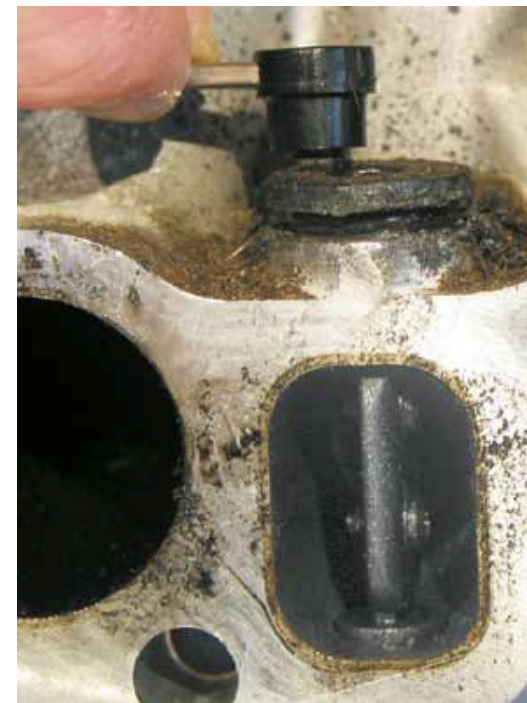
Dacă autovehiculul prezintă o pierdere de putere a motorului, intră în modul de urgență sau apare codul de defecțiune P1109 (defecțiune a regulatorului de turbionare), aceasta nu este o defecțiune cauzată de turbocompresorul autovehiculului și, prin urmare, nu este necesară nicio reglare a turbocompresorului.

Problema este cauzată de funcționarea incorectă a supapelor de turbionare (fotografia de mai jos) montate pe colectorul de admisie al vehiculului. Rețineți că acest colector de admisie are două orificii de admisie separate pentru fiecare cilindru și că supapele de turbionare sau supapele de admisie variabile montate în interior sunt controlate de un modul de acționare electrică. Dacă aceste supape sunt fie uzate, fie strânse, fie lipite de interiorul colectorului, atunci modulul de acționare nu mai este capabil să le acționeze.

Dacă supapele rămân în mod constant deschise, atunci se înregistrează o creștere a nivelului de funingine în țeava de eșapament la turații mici ale motorului, în timp ce dacă acestea rămân în mod constant închise, atunci nivelul de funingine crește la turații mari ale motorului, cu o funcționare defectuoasă a geometriei interne a turbo.

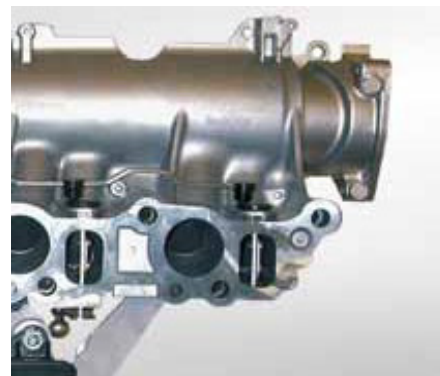
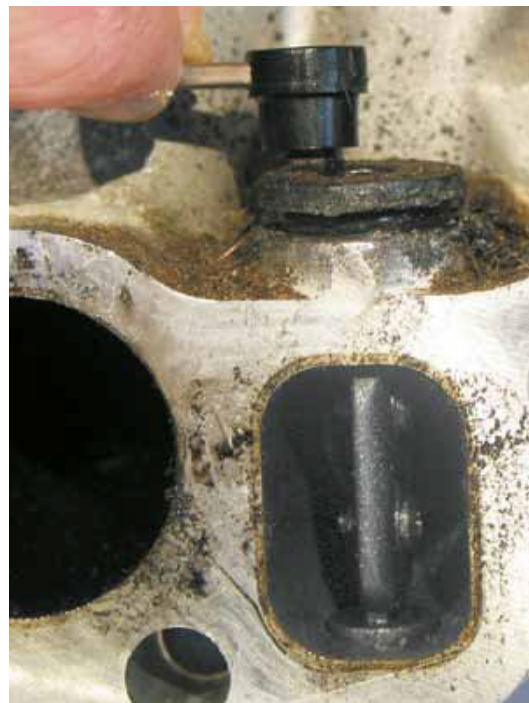
Ha a jármű teljesítménycsökkenést mutat, vagy vészhelyzeti üzemmódba kerül, vagy a P1109 hibakód (örvényszabályozó hiba) lép fel, ez nem a jármű turbófeltöltője által okozott hiba, ezért nincs szükség turbóbeállításra.

A problémát a jármű szívócsövére szerelt örvényszelepek (lenti kép) helytelen működése okozza. Ne feledje, hogy ez a szívócső hengerenként két külön szívónyílással rendelkezik, és hogy a belsőleg felszerelt örvényszelepeket vagy változó beömlőszelepeket egy elektromos meghajtómodul vezérli.

Ha ezek a szelepek elhasználódnak, szorulnak vagy a szívócső belsejéhez tapadnak, akkor a meghajtómodul már nem képes működtetni őket.

Ha a szelepek állandóan nyitva maradnak, akkor alacsony fordulatszámon a kipufogócsőben a koromszint emelkedik, míg ha állandóan zárva maradnak, akkor magas fordulatszámon a koromszint emelkedik, a turbó belső geometriájának hibás működésével.

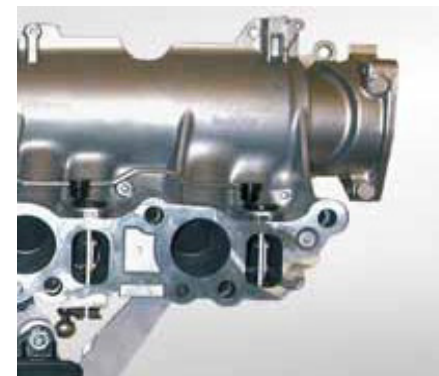
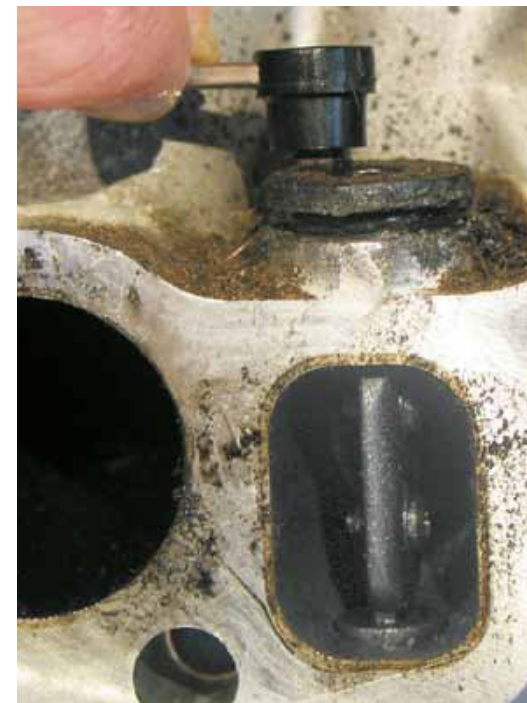
Če vozilo kaže izgubo moči motorja ali preklopi v zasilni način ali se prikaže koda napake P1109 (napaka regulatorja vrtnčenja), to ni napaka turbinskega polnilnika vozila, zato nastavitev turbinskega polnilnika ni potrebna.

Težava je posledica nepravilnega delovanja vrtnčnih ventilov (fotografija spodaj), nameščenih na vstopnem kolektorju vozila. Upoštevajte, da ima ta dovodni kolektor dva ločena dovodna priključka za vsak valj in da so v notranjosti vgrajeni vrtnčni ventili ali ventili s spremenljivim vstopom krmiljeni z električnim pogonskim modulom.

Če so ti ventili obrabljeni, tesni ali prilepljeni na notranjost kolektorja, jih pogonski modul ne more več upravljati.

Če ventili ostanejo stalno odprti, se pri nizkih vrtljajih motorja poveča količina saj v izpušni cevi, če pa ostanejo stalno zaprti, se pri visokih vrtljajih motorja poveča količina saj, kar povzroči nepravilno delovanje notranje geometrije turbine.
