**Technical information 2009054**

## TECHNICAL DATA SHEET 2009054

Due to the continuing incidents in the 49135-056?? or 49135-057?? Mitsubishi turbos (For BMW 118D 120D 318D 320D 2.0 120HP 160HP), and after extensive research, we have identified the following problems:

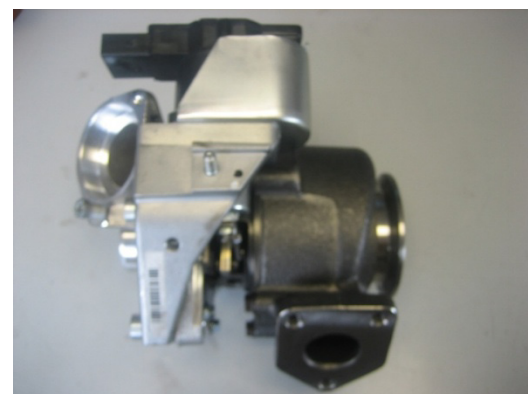
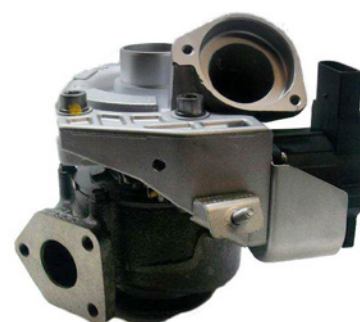
1. The turbo has a very poor response at low revolutions.
2. Lack of pressure at the inlet manifold (failure with auto-diagnostic tool).
3. There is no connection with the turbo pressure electronic module (failure with auto-diagnostic tool).

Caution:, if not connected as described above, then the engine control unit (ECU) will not recognise the electronic actuator and will therefore not activate it, causing one of the aforementioned faults.

Should the turbo electronic actuator fail to operate, then follow the 4 steps detailed below to activate it:

1. Disconnect the turbo electronic actuator.
2. Turn the vehicle ignition on.
3. Connect the electronic actuator, maintaining the vehicle ignition switch on.
4. Wait 60 seconds while the turbo electronic actuator is analysed and the new activation data is recorded in the ECU.
