Technical information 2009071

TECHNICAL DATA SHEET 2009071

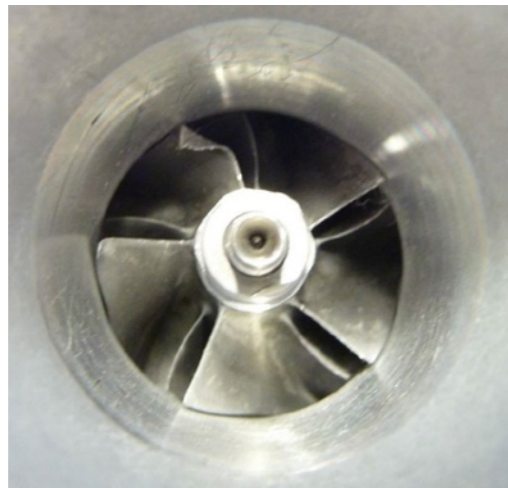
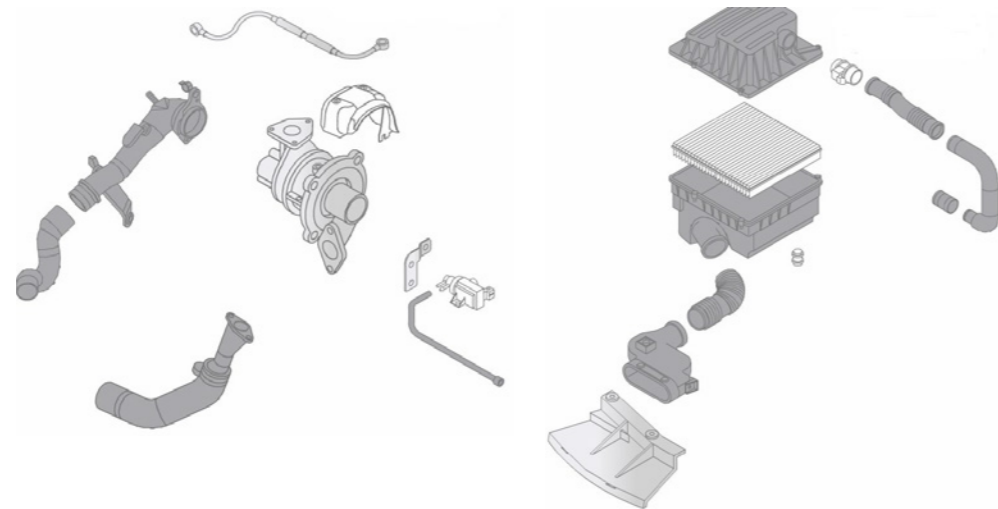
Turbo failures, lacks power, loud noises, smoke from the exhaust, an excess of space between the bearings, one of the blades of the compressor wheel is bent.

It is possible that, under unfavourable conditions, the water and oil from the engine vent may freeze.

The turbo takes in the ice mixture and the intake compressor wheel ends up damaged due to the foreign matter. The cause, in this type of damage, may also be the uptake of soft matter released into the extraction equipment, for example, pieces of rubber or the like.

It is necessary to check and clean or replace the air extraction system in regard to dirt and deposits.

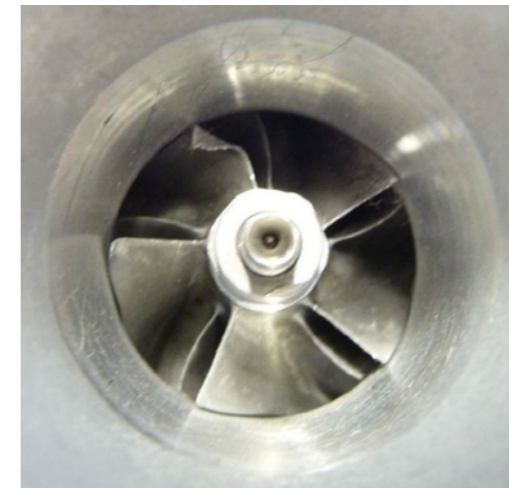
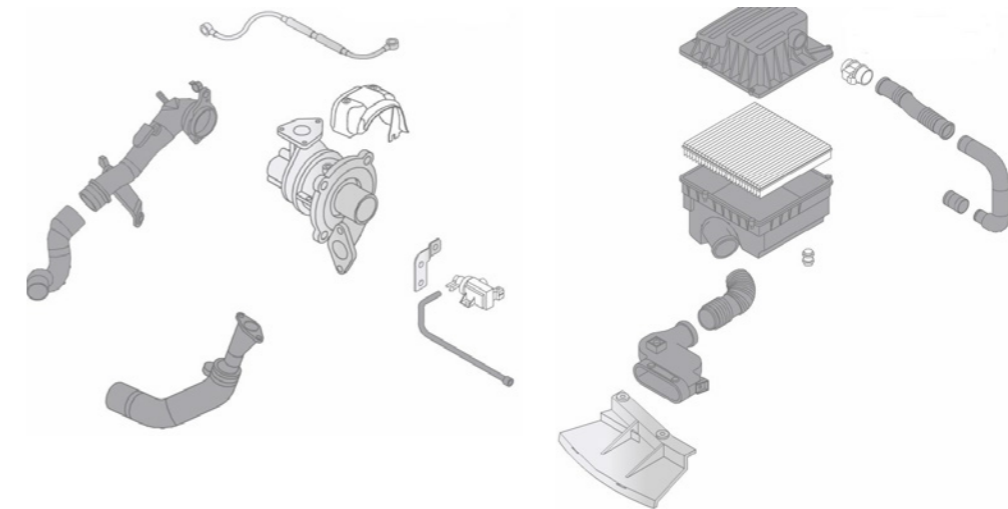
Versagen des Turbos, mangelnde Leistung, Lärmerzeugung, Rauchausstoß aus dem Auspuff, zu viel Spiel in den Lagern, eine umgeknickte Leitschaufel des Verdichtungsrad.

Unter ungünstigen Umständen können das aus dem Luftablass vom Motor stammende Wasser und Öl gefrieren.

Der Turbo saugt diese eishaltige Mischung an und das Verdichtungsrad am Einlass trägt Schäden durch Fremdkörper davon. Eine Ursache von Defekten dieser Art kann auch das Ansaugen weicher Teile sein, die sich von der Ansaugvorrichtung abgelöst haben, zum Beispiel Gummiteilchen oder Ähnliches.

Es ist notwendig, die Luftansaugvorrichtung auf Schmutz und Ablagerungen zu prüfen und zu reinigen oder auszuwechseln.

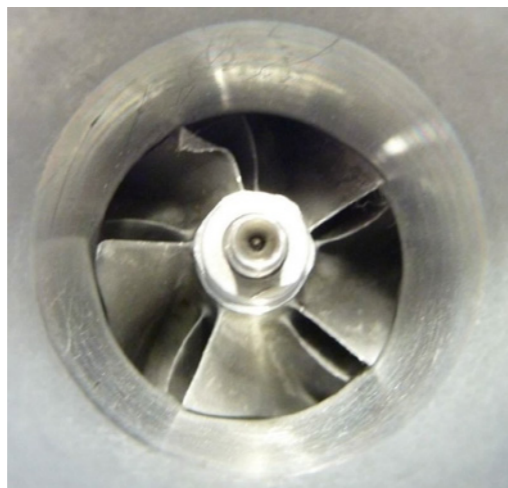
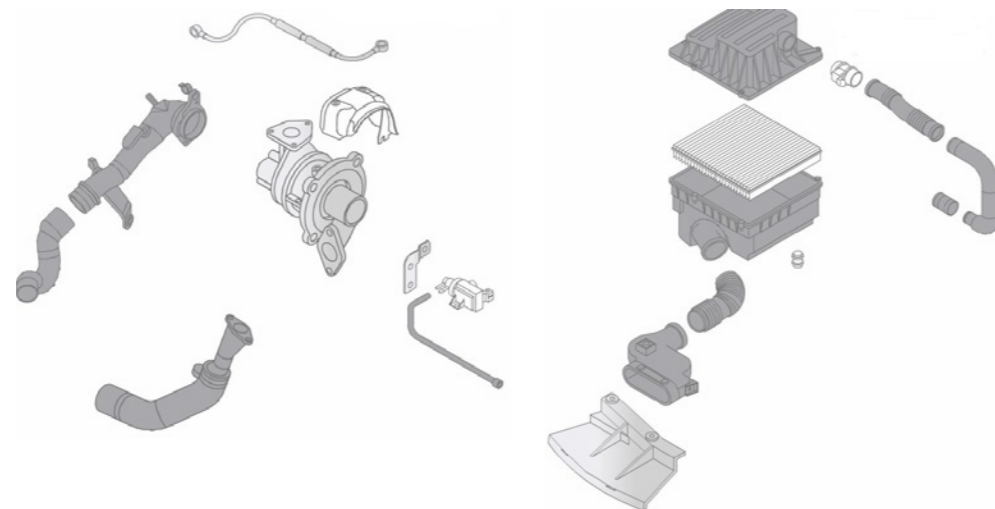
Turbofejl, manglende kraft, høje lyde, røg fra udstødningen, for meget plads mellem lejerne, en af kompressorhjulets blade er bøjet.

Det er muligt, at vand og olie fra motorens udluftning under ugunstige forhold kan fryse.

Turboen optager isblandingen, og indsugningskompressorhjulet ender med at blive beskadiget på grund af det fremmede stof. Årsagen til denne type skader kan også være optag af blødt materiale, der er frigivet i udsugningsudstyret, f.eks. stykker af gummi eller lignende.

Det er nødvendigt at kontrollere og rengøre eller udskifte luftudsugningsanlægget for snavs og aflejringer.

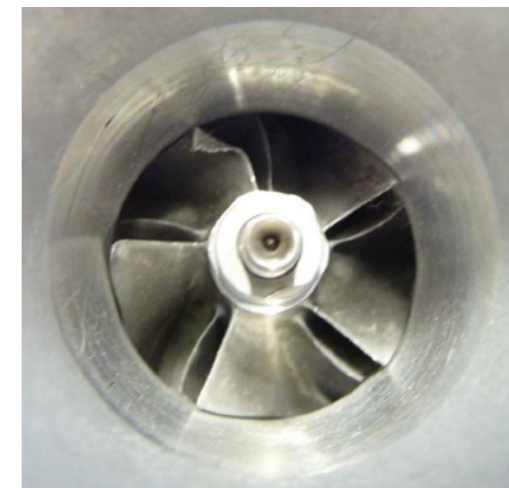
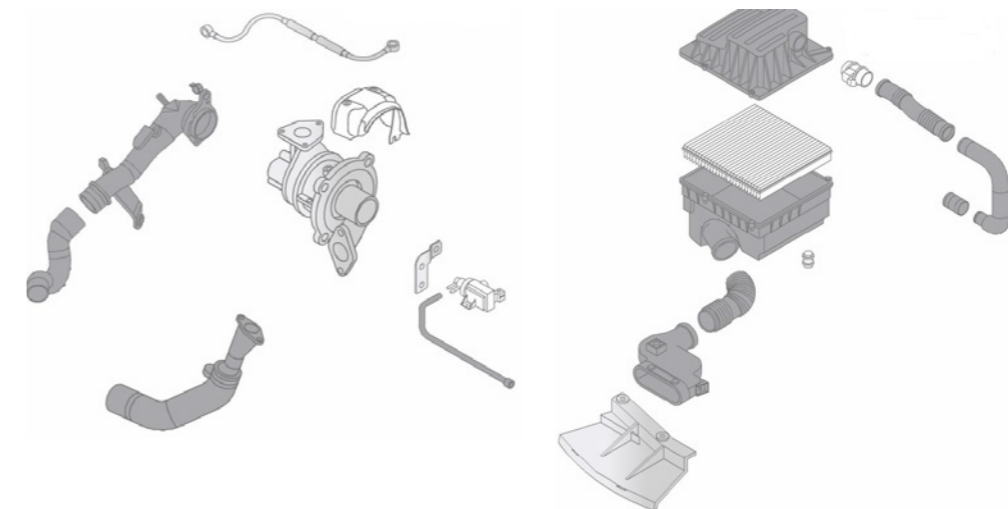
Défaillances du turbo, manque de puissance, bruits forts, fumée par l'échappement, jeu excessif des roulements, une aube de la roue de compresseur est pliée.

Il est possible que, dans des conditions défavorables, l'eau et l'huile qui viennent de la purge d'air du moteur se congèlent.

Le turbo aspire ce mélange de glace et la roue du compresseur finit par s'abîmer à cause des corps étrangers. Ce type de panne peut également être dû à l'absorption d'éléments mous qui se seraient détachés de l'équipement d'aspiration, des bouts de caoutchouc par exemple.

Il faut réviser et nettoyer ou remplacer l'équipement d'aspiration d'air, s'il y a des dépôts et de la saleté.

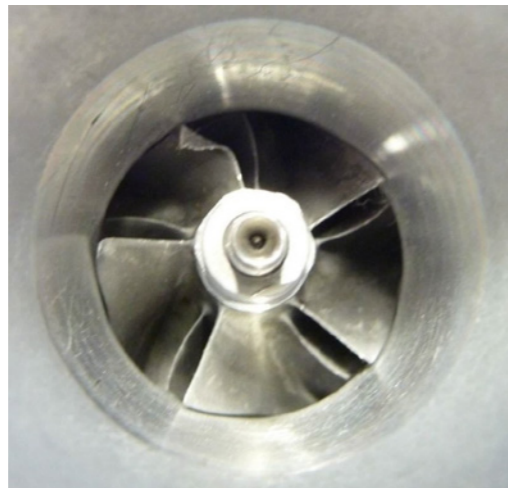
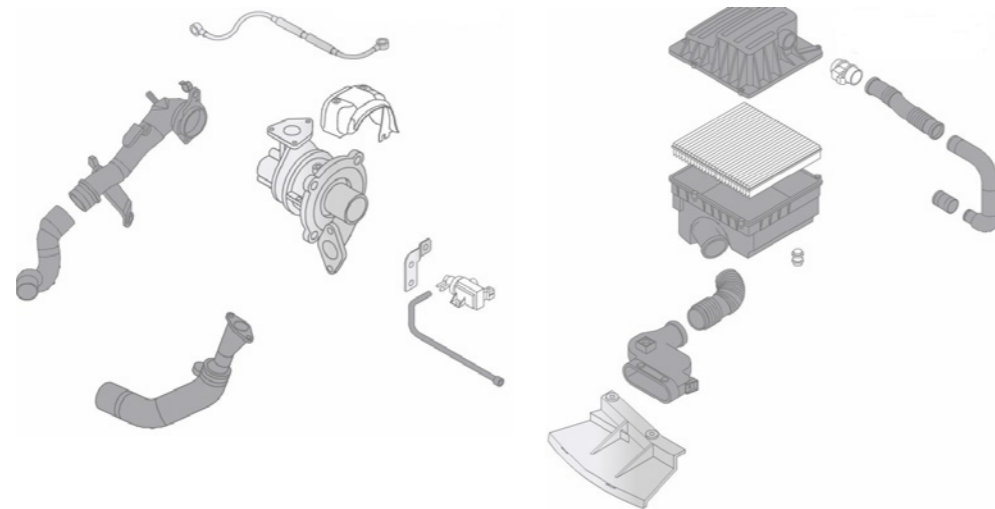
Fallos del turbo, falta potencia, ruidos fuertes, humo por el escape, juego excesivo de cojinetes, un alabe de la rueda compresora esta doblado.

Es posible que, en circunstancias desfavorables, el agua y el aceite provenientes de la purga de aire del motor se congelen.

El turbo aspira esa mezcla de hielo, y acaba dañada la rueda compresora de admisión, debido a cuerpos extraños. En este tipo de avería, la causa también puede ser la absorción de partes blandas que se hubieran desprendido en el equipo de aspiración, por ejemplo, trozos de goma o similares.

Es necesario revisar y limpiar o sustituir, el equipo de aspiración de aire, en lo que respecta a suciedad y depósitos.

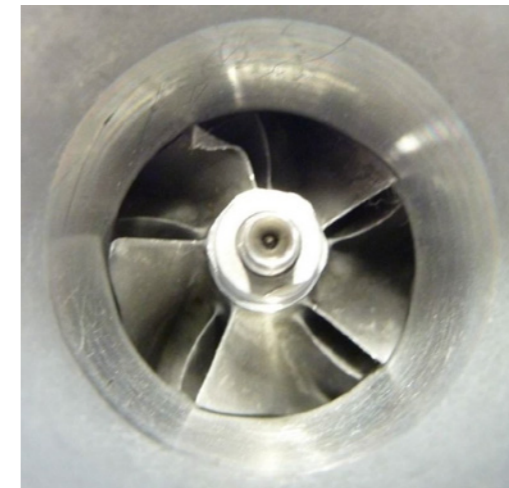
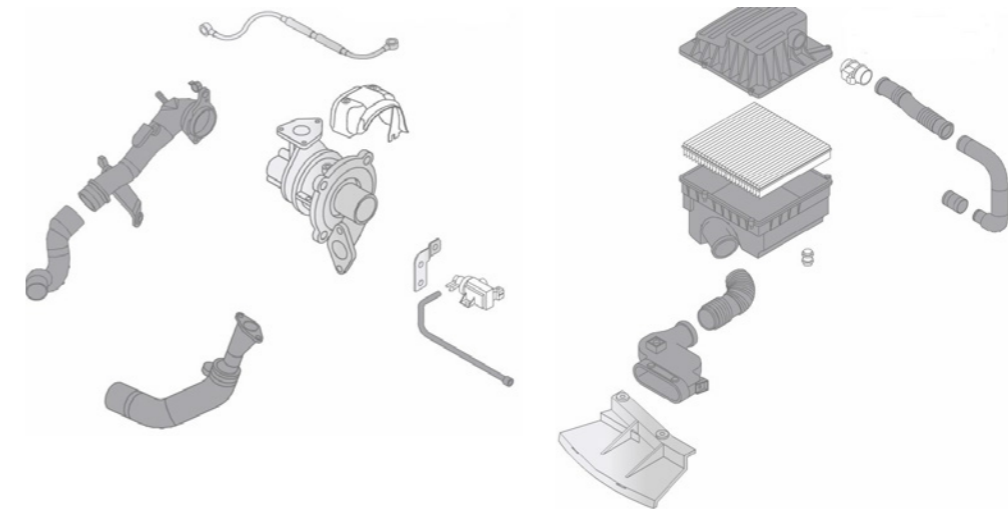
Errori del turbo, mancanza di potenza, rumori forti, fumo dal tubo di scappamento, gioco eccessivo nei cuscinetti, una pala della ruota di compressione è piegata.

È possibile che, in circostanze avverse, l'acqua e l'olio provenienti dallo spurgo dell'aria del motore si congelino.

Il turbo aspira questa miscela di ghiaccio e finisce per danneggiare la ruota di compressione dell'aspirazione, a causa di corpi estranei. In questo tipo di avaria, la causa può essere anche l'assorbimento di parti molli rilasciate nell'impianto di aspirazione, ad esempio pezzetti di gomma o elementi analoghi.

È necessario controllare e pulire o sostituire l'impianto di aspirazione dell'aria, per quanto riguarda sporcizia e depositi.

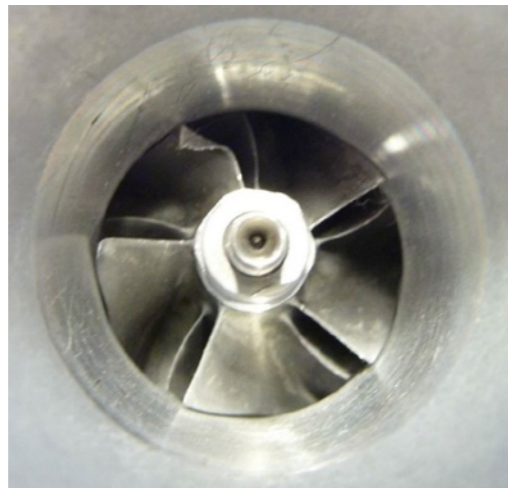
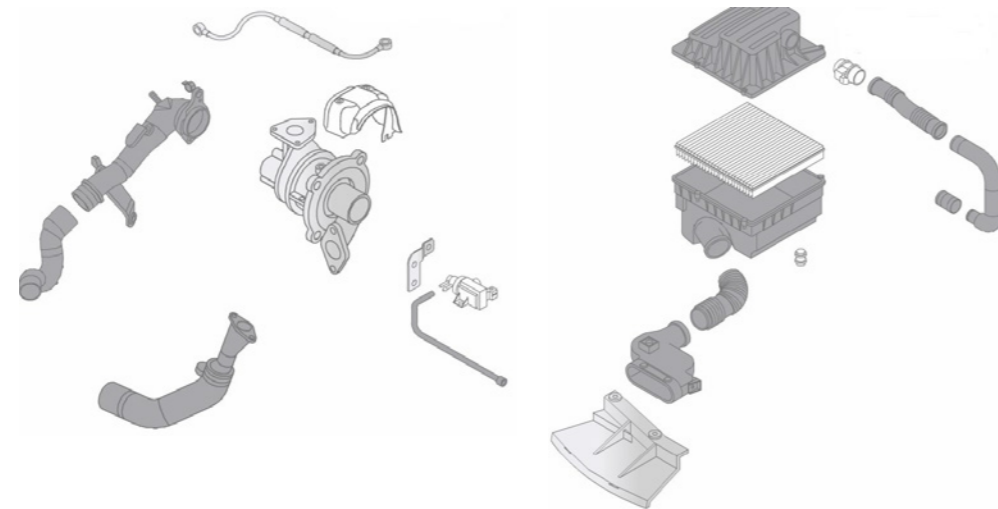
Falhas do turbo, falta de potência, ruídos fortes, fumo pelo escape, folga excessiva de chumaceiras, uma pá da roda compressora está dobrada.

É possível que, em circunstâncias desfavoráveis, a água e o óleo provenientes da purga do ar do motor se congelem.

O turbo aspira esta mistura de gelo e a roda compressora de admissão acaba por ficar danificada devido a corpos estranhos. Neste tipo de avaria, a causa também pode ser a absorção de partes moles que se tenham desprendido no equipamento de aspiração, por exemplo, bocados de borracha ou outras coisas semelhantes.

É necessário examinar e limpar ou substituir o equipamento de aspiração de ar no que diz respeito a sujidade e depósitos.

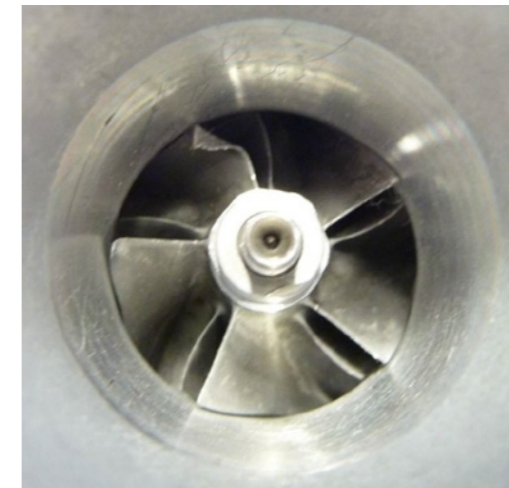
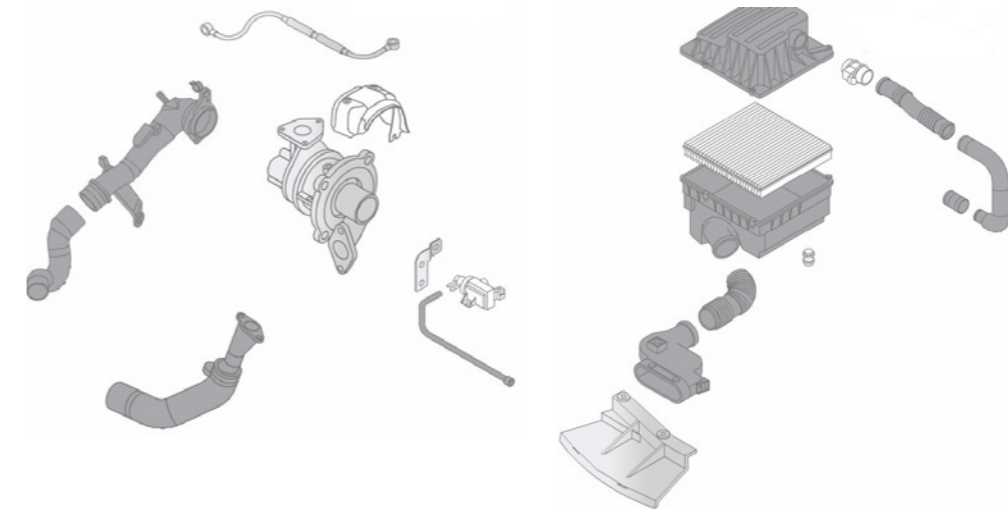
Awarie turbo, brak mocy, głośne dźwięki, dymienie z wydechu, nadmiar miejsca między łożyskami, wygięcie jednej z łopatek koła kompresora.

Może się zdarzyć, że w niekorzystnych warunkach woda i olej z odpowietznika silnika zamrzną.

Turbina przyjmuje mieszkankę lodową, a koło sprężarki wlotowej ulega uszkodzeniu z powodu ciała obcego. Przyczyną tego typu uszkodzeń może być również wciągnięcie miękkiej materii, która dostała się do urządzenia odsysającego, na przykład kawałków gumy lub podobnych.

Konieczne jest sprawdzenie i wyczyszczenie lub wymiana systemu odsysania powietrza pod względem zanieczyszczeń i osadów.

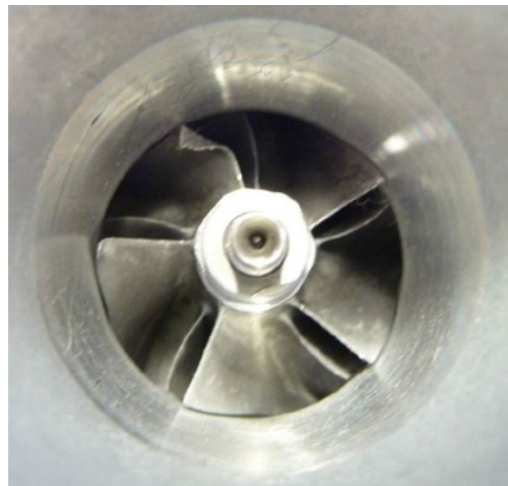
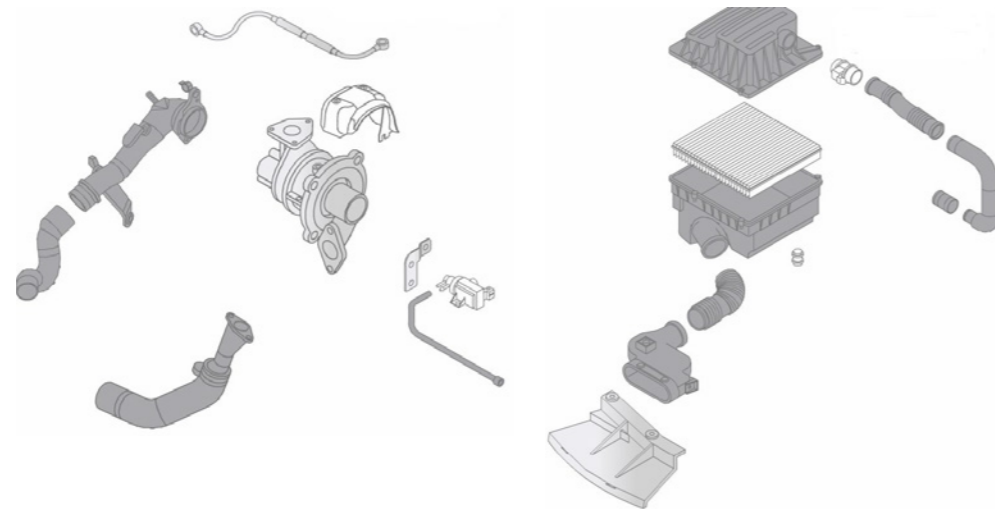
Poruchy turba, nedostatečný výkon, hlasité zvuky, kouř z výfuku, nadbytek prostoru mezi ložisky, ohnutá jedna z lopatek kola kompresoru.

Je možné, že za nepříznivých podmínek může dojít k zamrznutí vody a oleje z odvodu vzduchu motoru.

Turbodmychadlo nasaje ledovou směs a sací kolo kompresoru skončí poškozené v důsledku cizího tělesa. Příčinou může být při tomto typu poškození také nasátí měkkých látek uvolněných do odsávacího zařízení, například kusů gumy apod.

Je nutné zkontrolovat a vyčistit nebo vyměnit odsávací zařízení vzduchu s ohledem na nečistoty a usazeniny.

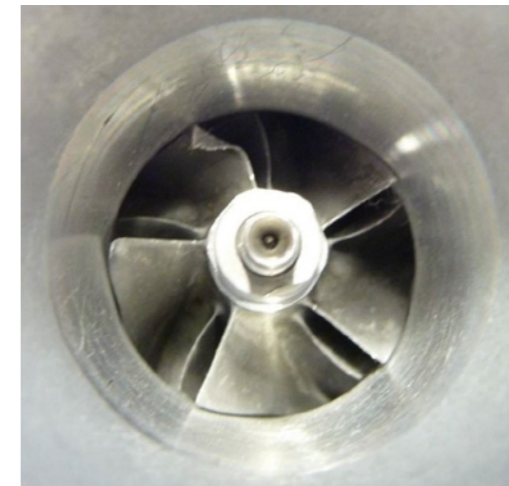
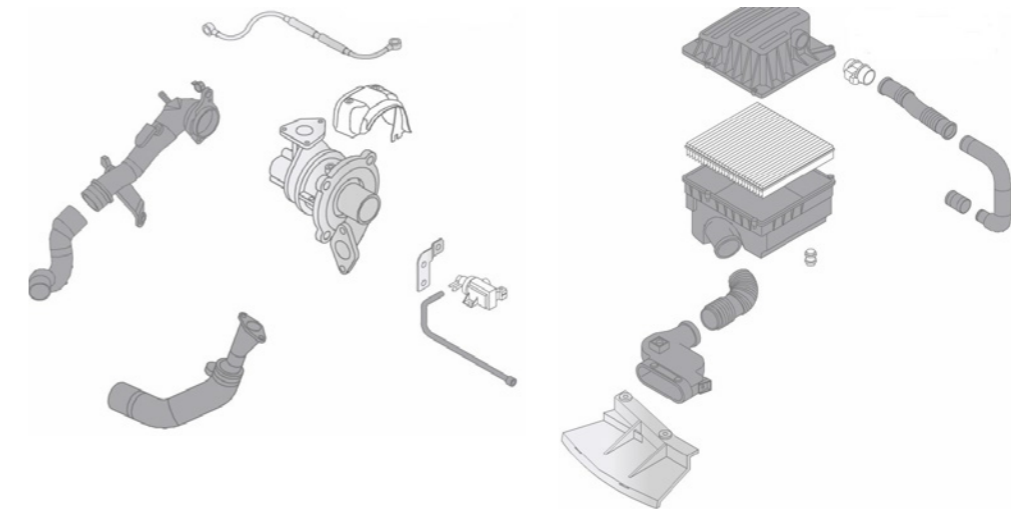
Defecțiuni ale turbocompresorului, lipsă de putere, zgomote puternice, fum la eșapament, un exces de spațiu între rulmenți, una dintre lamelele roții compresorului este îndoită.

Este posibil ca, în condiții nefavorabile, apa și uleiul din aerisirea motorului să înghețe.

Turbo-ul preia amestecul de gheață, iar roata compresorului de admisie ajunge să se deterioreze din cauza corpurilor străine. Cauza, în cazul acestui tip de deteriorare, poate fi, de asemenea, absorbția de materii moi eliberate în echipamentul de extracție, de exemplu, bucăți de cauciuc sau altele asemenea.

Este necesar să verificați și să curățați sau să înlocuiți sistemul de extracție a aerului în ceea ce privește murdăria și depunerile.

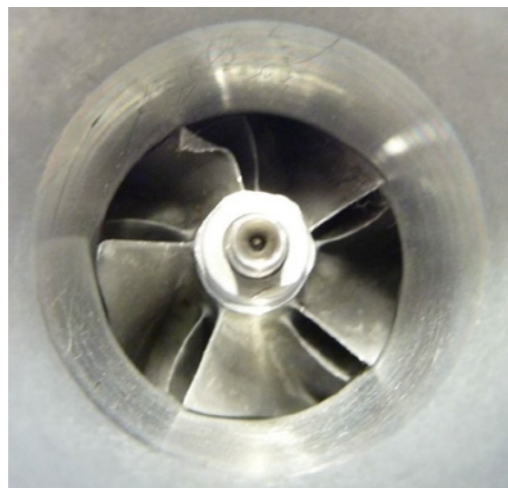
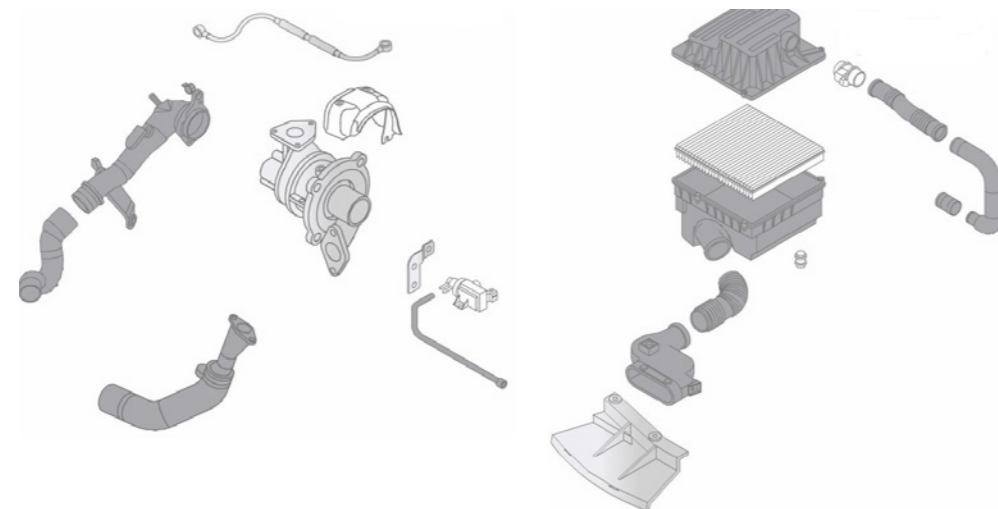
Turbó meghibásodás, teljesítményhiány, hangos zajok, füst a kipufogóból, túl nagy hely a csapágyak között, a kompresszorkerék egyik lapátja meghajlott.

Előfordulhat, hogy kedvezőtlen körülmények között a motor szellőzőnyílásából a víz és az olaj megfagy.

A turbó magába szívja a jégkeveréket, és a szívó kompresszorkerék az idegen anyag miatt károsodik. Az ok, az ilyen típusú sérüléseknél lehet a szívóberendezésbe került lágy anyagok, például gumidarabok vagy hasonlók felszívódása is.

Szükséges a légelszívó berendezés ellenőrzése és tisztítása vagy cseréje a szennyeződések és lerakódások tekintetében.

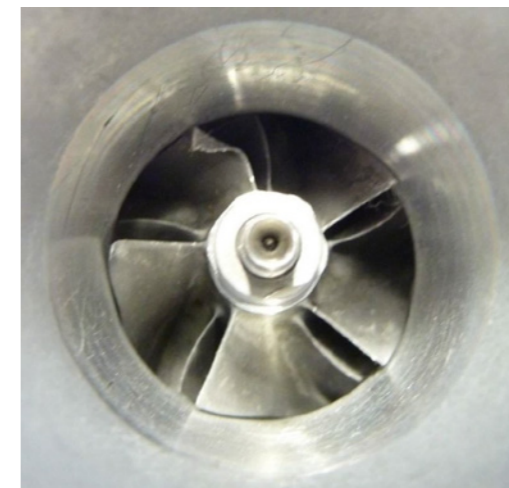
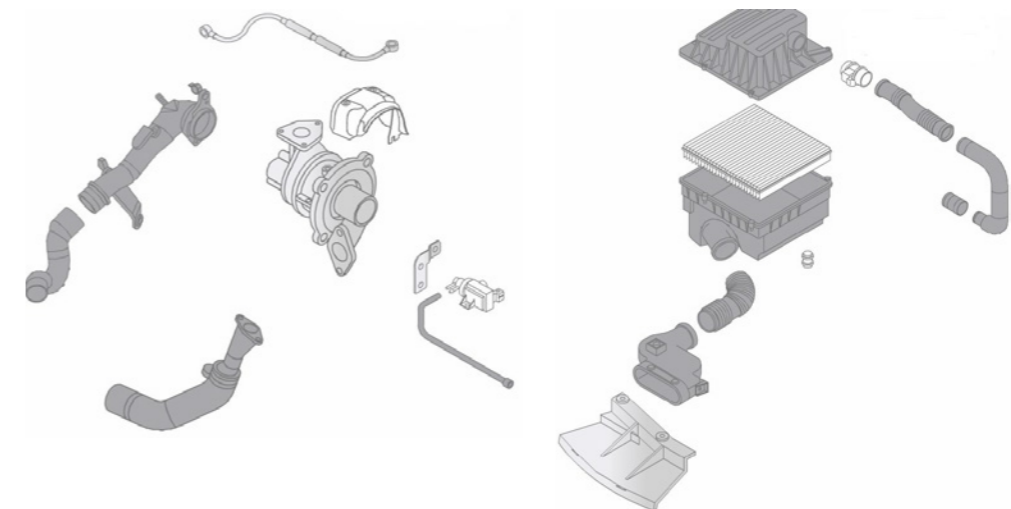
Odpovedi turba, pomanjkanje moči, glasni zvoki, dim iz izpuha, presežek prostora med ležaji, ena od lopatic kompresorskega kolesa je upognjena.

Možno je, da v neugodnih razmerah voda in olje iz zračnika motorja zamrzneta.

Turbinski polnilnik sprejme ledeno mešanico in sesalno kompresorsko kolo se zaradi tujka poškoduje. Vzrok za tovrstne poškodbe je lahko tudi sprejem mehkih snovi, ki se sprostijo v sesalno opremo, na primer koščki gume in podobno.

Zaradi umazanije in usedlin je treba preveriti in očistiti ali zamenjati sistem za odsesavanje zraka.
