**Technical information 2009072**

## TECHNICAL DATA SHEET 2009072

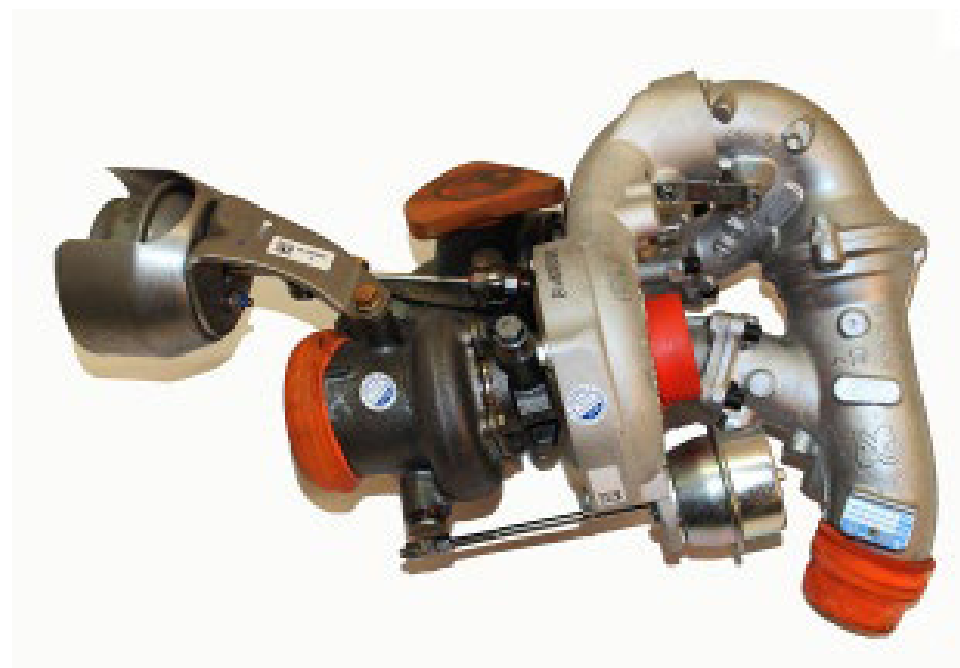
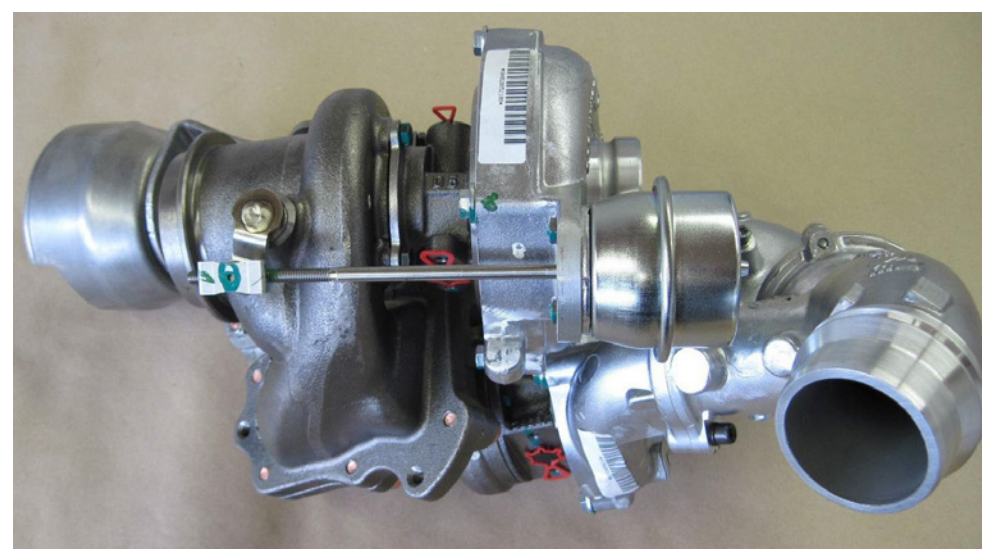
- Reduced power of the vehicle in emergency operation mode.
- The ESP and MIL control lights switch on in the dashboard instrument panel.
- The intake pressure regulating valve has very little clearance and is hard.

Before installing a new turbo, first verify that the new modified engine control software, DAS-Release 10/09, has been installed.

This action should only be carried out if the new version has not been installed as part of the after-sales service.
