INFORME TÉCNICO

Nuevo producto Ajusa
Tubos para válvula EGR

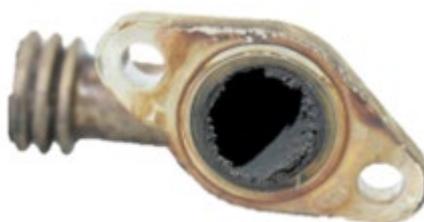
- **Acumulación de carbonilla:** Con el tiempo, el tubo EGR puede obstruirse con depósitos de carbonilla y otros residuos de la combustión. Esto puede restringir el flujo de gases de escape, afectando al rendimiento del motor y aumentando las emisiones. Una pérdida de potencia, un mayor consumo de combustible, un ralentí inestable y posibles códigos de error en el sistema de diagnóstico del vehículo serían los posibles síntomas.

En esta imagen se puede observar la **obstrucción por carbonilla del tubo EGR**. Su sustitución es necesaria para evitará futuras averías y un aumento en las emisiones de gases contaminantes.

Es importante comprobar el correcto funcionamiento de la válvula EGR y su sensor, para asegurarnos de que la recirculación se produce en el momento preciso y evitar futuras averías. Es recomendable **sustituir el tubo cuando presente estas averías**, así como cuando se sustituya la válvula EGR por obstrucción.
