# Blue Print ADM58067

Uygulamalar:  
Mazda 6 Estate 2002>2008

## Mazda 6 Estate Bagaj Kapağı Onarım Kiti

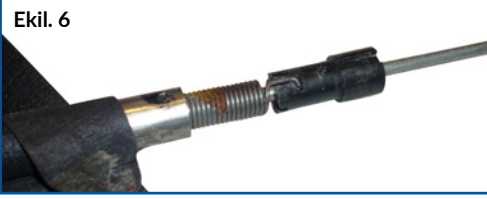
Ekil. 6

- Artık sorunun nedeni ortaya çıkar. Yayın bulunduğu 'L' şeklindeki plastik manşon aşınmış, ayrılmış veya çatlamış olacaktır. Aşınma açık olmasına rağmen Şekil 6 çalışan bir bagaj kapağını gösterir, bu nedenle bozulması yalnızca an meselesidir!
- Plastik klipsi tüm metal çubuk ve borudaki yayla birlikte çekin. Plastik klipsin esasen çubuğun diğer ucundan takıldığını göreceksiniz. Artık 'aşınmış' manşonu değiştirmek için çubuktan dikkatli bir şekilde kopartılması gerekir. (demir testere ile kesin/bir mengenede vurun vb....)
