КОМПЛЕКТ ДЛЯ ПЕРЕОСНАЩЕНИЯ,
МОДУЛЬ РАСПРЕДЕЛИТЕЛЬНОГО ВАЛА
ДЛЯ ДВИГАТЕЛЕЙ STELLANTIS DV5

КОМПЛЕКТ ДЛЯ ПЕРЕОСНАЩЕНИЯ ДЛЯ ДВИГАТЕЛЕЙ STELLANTIS DV5

ЭКОЛОГИЧНЫЙ РЕМОНТ ПРИВОДА РАСПРЕДЕЛИТЕЛЬНОГО ВАЛА

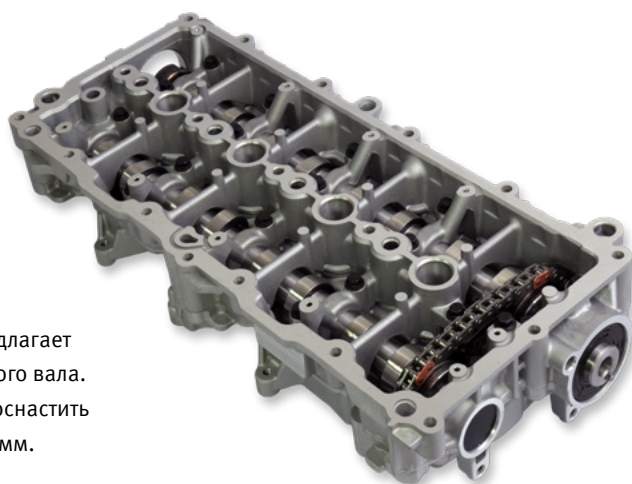
Современные двигатели с системами DPF и EGR склонны к образованию отложений сажи. Абразивные частицы сажи смешиваются с маслом и ускоряют износ в местах установки подшипника и износ цепей. Двигатели DV5 объемом 1,5 л производства Stellantis, изготовленные с 2018 по 2023 год, особенно подвержены износу, а из-за усиленного износа в них особенно часто встречается растягивание цепи привода распределительного вала. Растягивание цепи может привести к тому, что цепь проскальзывает по зубьям звездочки. Таким образом, фазы газораспределения перестают соответствовать управлению высотой подъема клапанов, двигатель работает неровно, загорается контрольная лампа двигателя. В худшем случае клапаны могут соприкоснуться с поршнями, что приводит к серьезным повреждениям двигателя.

По этой причине с 2023 г. производитель изменил исполнение цепи привода распределительного вала и зубчатых колец.

- усиленная цепь привода распределительного вала;
- усиленный натяжитель цепи;
- звездочки с улучшенным зубчатым зацеплением;
- увеличенный корпус.

Для двигателей, изготовленных до 2023 г., Motorservice предлагает предварительно смонтированный модуль распределительного вала. С его помощью двигатели можно легко и без проблем переоснастить для использования с приводом распределительного вала 8 мм.

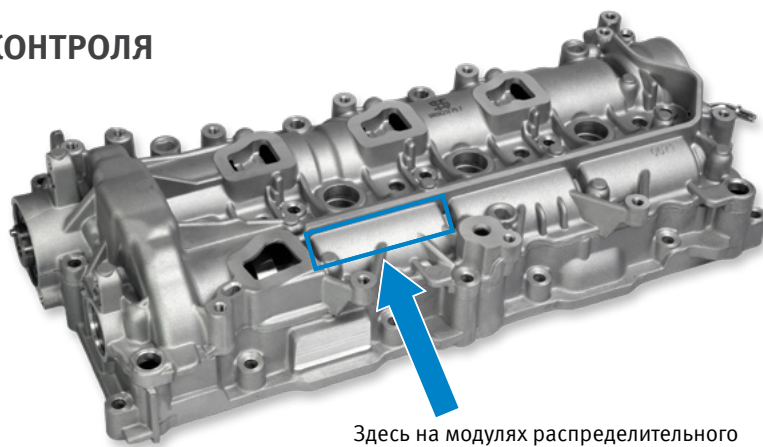
Установленный в автомобиле модуль распределительного вала идентифицируется по номеру OE на крышке модуля.

- 7 мм – номер OE: 9812647280
- 8 мм – номер OE: 9830580480

Здесь на модулях распределительного вала OE размещается номер OE.

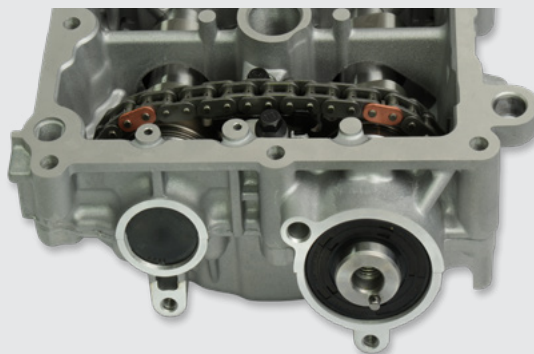
Чтобы противодействовать преждевременному износу, шаг цепи был увеличен с 7 мм до 8 мм.

Пластины увеличенной толщины увеличивают предел прочности при растяжении. Длина цепи и размер зубчатых колес были соответствующим образом изменены.

22 ЗВЕНА = 44 ШТИФТА
21 ЗУБЕЦ

21 ЗВЕНО = 42 ШТИФТА
22 ЗУБЦА
