**Technical information 2009005**

## TECHNICAL DATA SHEET 2009005

In the majority of cases, the turbo mounted on the Renault 1.9Dci engine fails as a result of the entry of a foreign object which then impacts against the turbo inlet turbine.

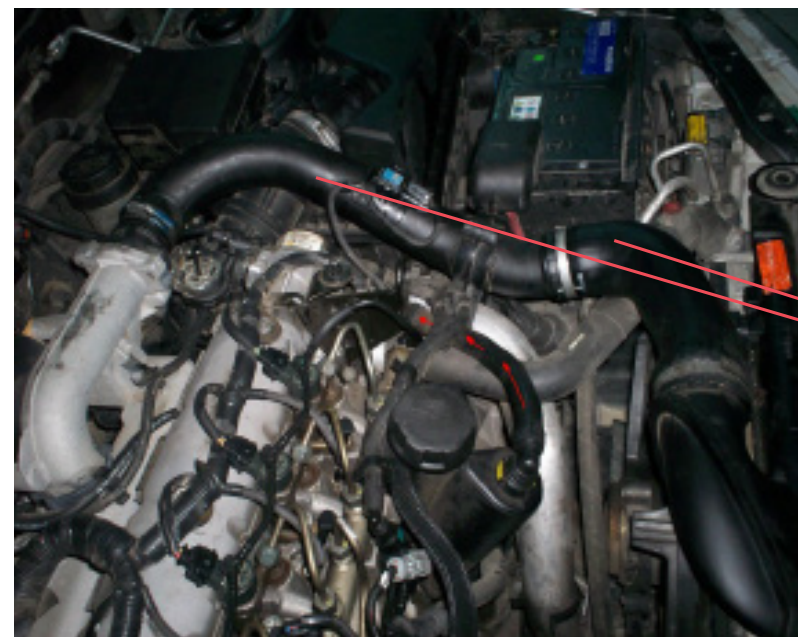
INLET PIPE

Whenever the turbo is replaced, the air filter should also always be replaced and the inlet pipes, bushings and clamps should be inspected for foreign objects or any remains of the damaged turbo turbine.

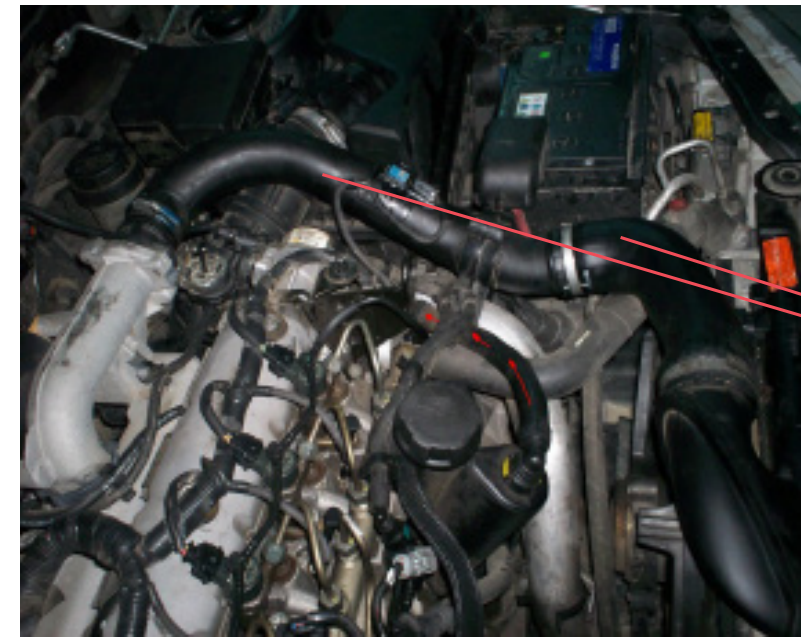
ANSAUGLEITUNG

In den meisten Fällen sind die Fehler an den in den Motor Renault 1.9Dci eingebauten Turbos auf das Eindringen eines Fremdkörpers zurückzuführen, der auf die Ansaugturbine des Turbos trifft.

Bei jedem Turbowechsel müssen der Luftfilter gereinigt und die Saugleitungen, die Stutzen und Befestigungsklemmen auf mögliche Reste des Fremdkörpers oder der beschädigten Turbine des Turbos untersucht werden.

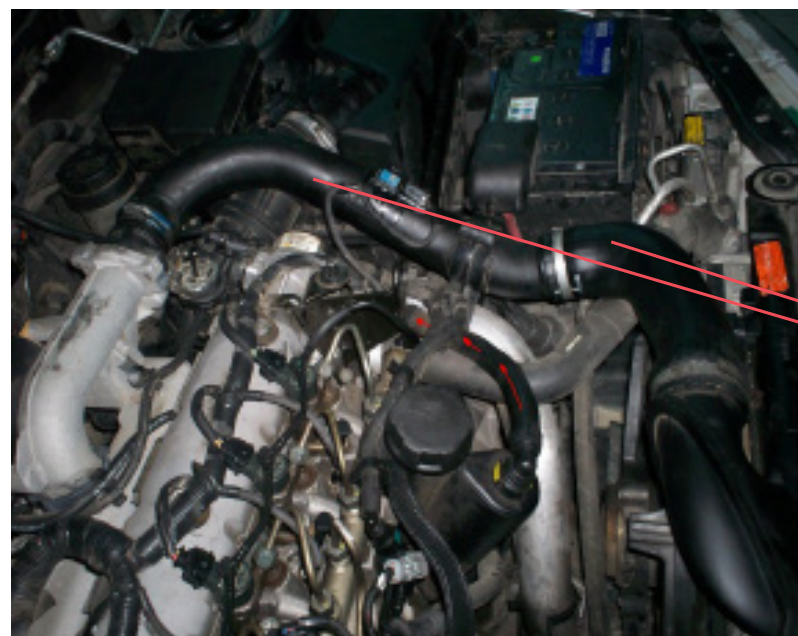
INDLØBSRØR

I de fleste tilfælde går turboen på Renault 1.9Dci-motoren i stykker som følge af indtrængen af et fremmedlegeme, der støder mod turboens indsugningsturbin.

Når turboen udskiftes, bør luftfilteret også altid udskiftes, og indsugningsrørene, bøsninger og klemmer bør undersøges for fremmedlegemer eller rester af den beskadigede turboturbin.

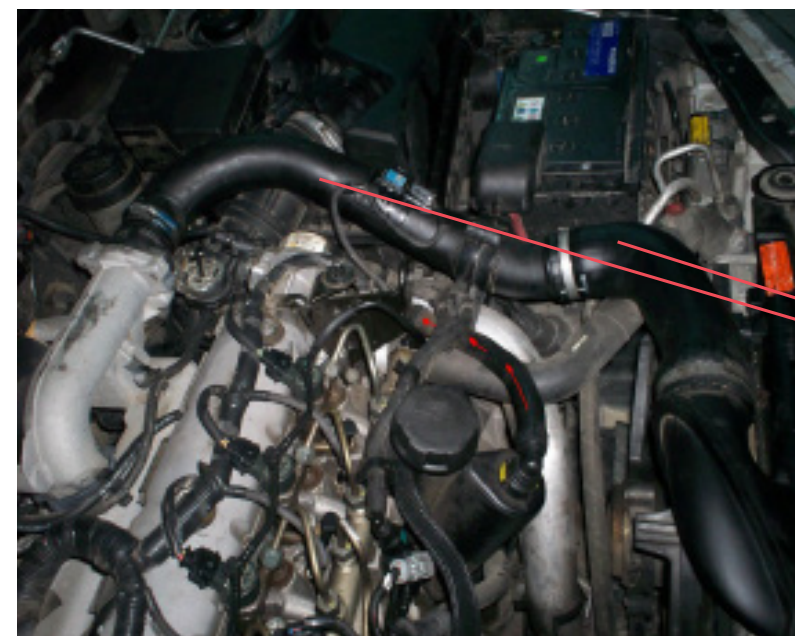
CONDUIT  
D'ADMISSION

Dans la plupart des cas, les turbos montés sur le moteur Renault 1.9Dci tombent en panne comme conséquence de l'impact d'un objet étranger sur la turbine d'admission du turbo.

Avant de remplacer le turbo, il est indispensable de remplacer le filtre d'air et de vérifier les conduits d'admission, les manchons et leurs colliers, afin d'éliminer tout éventuel reste de l'objet étranger ou de la turbine du turbo en panne.

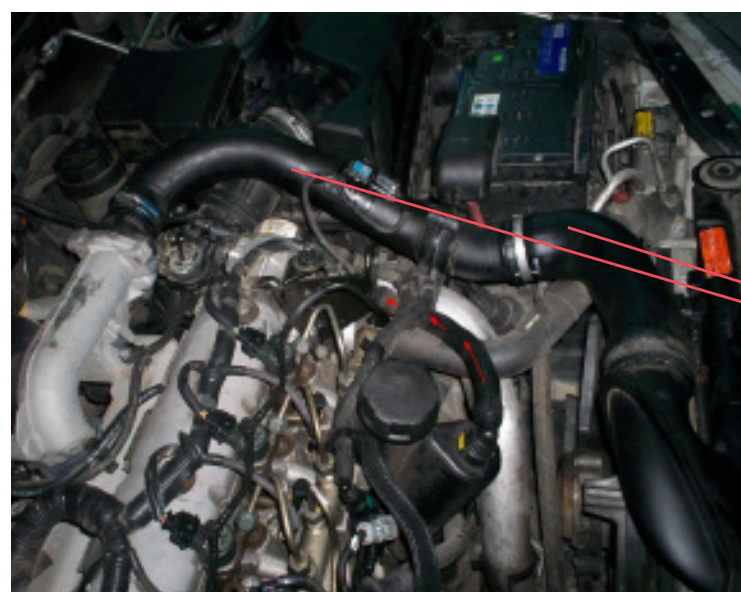
CONDUCTO DE ADMISIÓN

En la mayoría de los casos, los turbos montados en el motor Renault 1.9Dci, fallan debido a la entrada de un objeto extraño que impacta con la turbina de admisión del turbo.

Siempre que se cambie el turbo, es necesario cambiar el filtro de aire, y revisar los conductos de admisión, los manguitos y sus abrazaderas, por si quedara algún resto del objeto extraño o de la turbina del turbo averiado. (Existe en los servicios oficiales Renault, una circular técnica con respecto a este problema, y disponen del listado de piezas necesarias para efectuar dicha modificación)

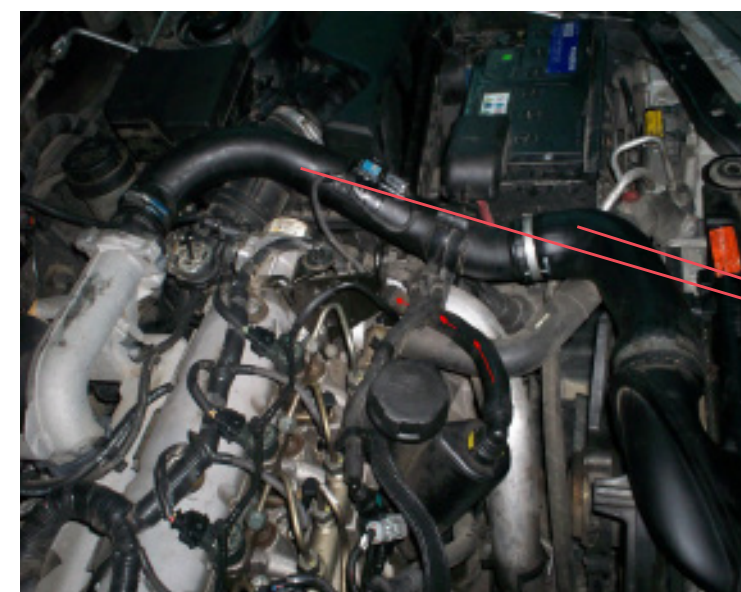
CONDOTTO DI ASPIRAZIONE

Nella maggior parte dei casi, i turbo montati nel motore Renault 1.9Dci, si guastano dovuto all'entrata di un oggetto estraneo che colpisce la turbina di aspirazione del turbo.

Ad ogni cambio del turbo, è necessario cambiare il filtro dell'aria, e rivedere i condotti di aspirazione, i manicotti e le loro ghiera, nel caso ci fosse qualche resto dell'oggetto estraneo o della turbina del turbo guasto. (Esiste nei servizi ufficiali Renault, una circolare tecnica riguardante questo problema, ed hanno a sua disposizione l'elenco dei pezzi necessari per effettuare detta modifica)

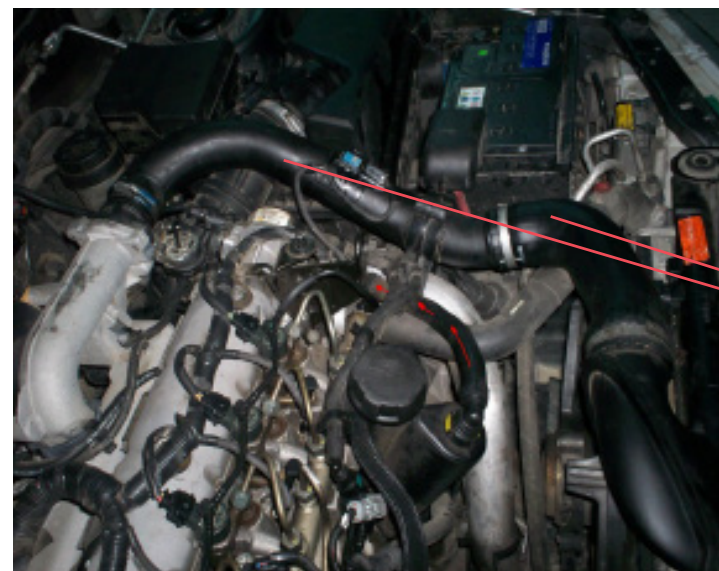
CONDUTO DE  
ADMISSÃO

Na maioria dos casos, os turbos montados no motor Renault 1.9Dci falham devido à entrada de um objeto estranho que embate na turbina de admissão do turbo.

Sempre que se mudar o turbo, é necessário mudar o filtro do ar e fazer a revisão das condutas de admissão e dos manguitos e respetivas braçadeiras para verificar se terá ficado algum resto do objeto estranho ou da turbina do turbo avariado. (existe nos serviços oficiais da Renault uma circular técnica relativamente a este problema; dispõem também de uma lista de peças necessárias para efetuar a referida modificação)

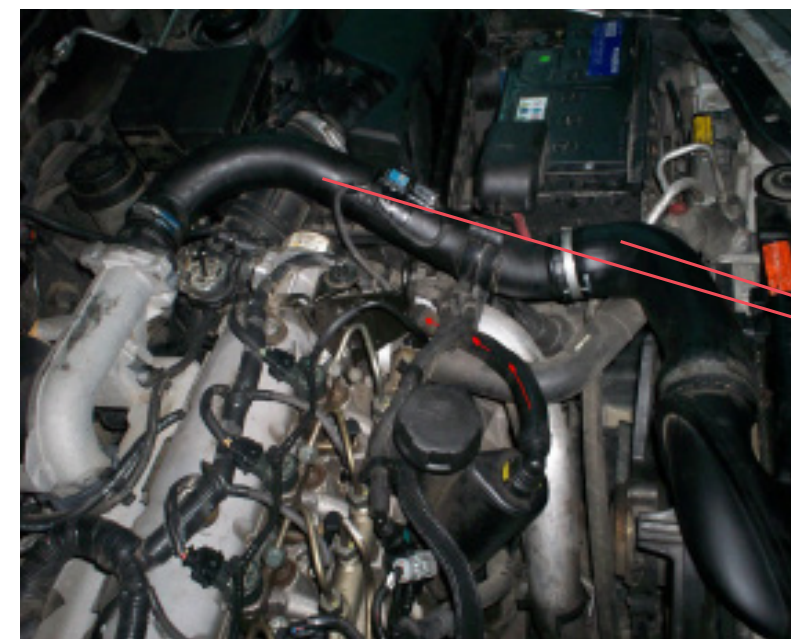
RURA WLOTOWA

W większości przypadków, turbo zamontowane w silniku Renault 1.9Dci ulega uszkodzeniu w wyniku dostania się ciała obcego, które następnie uderza w turbinę wlotową turbiny.

Przy każdej wymianie turbo należy również zawsze wymienić filtr powietrza oraz sprawdzić, czy w rurach wlotowych, tulejach i zaciskach nie ma ciał obcych lub pozostałości po uszkodzonej turbinie.

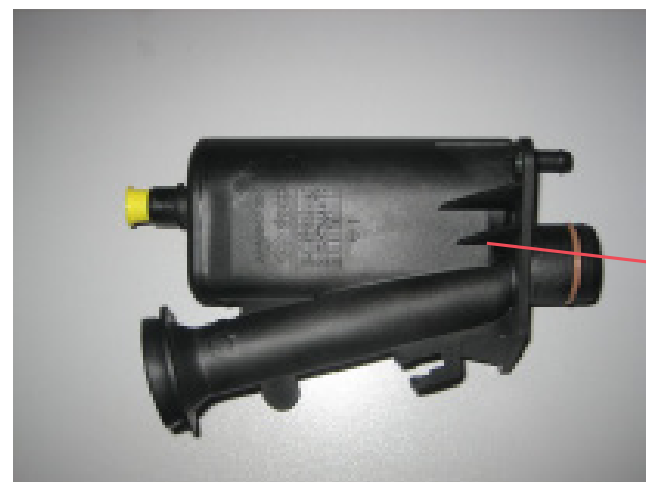
SACÍ TRUBKA

Ve většině případů turbodmychadlo namontované v motoru Renault 1.9Dci selhává v důsledku vniknutí cizího předmětu, který potom naráží do vstupní turbíny turbodmychadla.

Při každé výměně turbodmychadla je nutno vyměnit také vzduchový filtr a zkontrolovat, zda se v sacím vedení, sedlech a svorkách nenacházejí cizí předměty nebo jakékoli zbytky poškozené turbíny turbodmychadla.

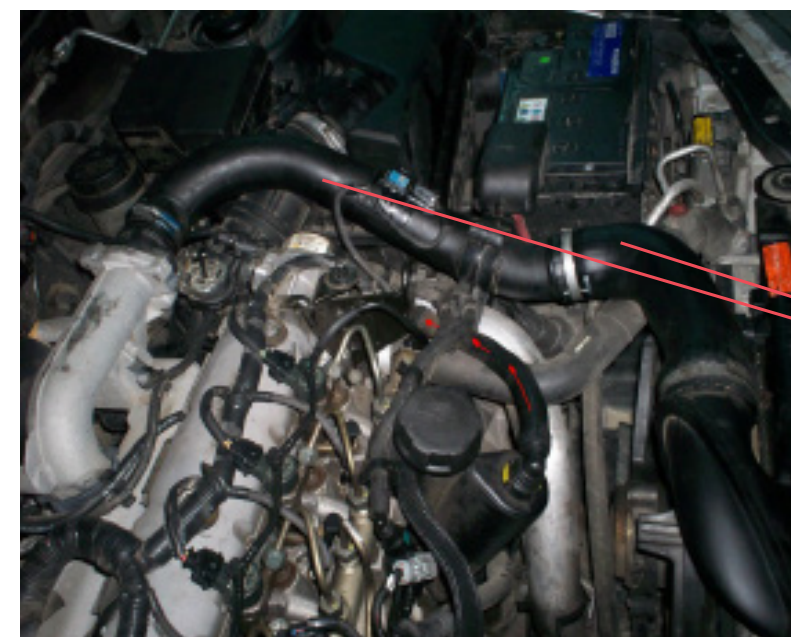
ȚEAVĂ DE  
ADMISIE

În majoritatea cazurilor, turbina montată pe motorul Renault 1.9Dci cedează ca urmare a pătrunderii unui corp străin care se lovește de turbina de admisie a turbinei.

Ori de câte ori turbo este înlocuit, filtrul de aer trebuie, de asemenea, înlocuit întotdeauna, iar țevile de admisie, bușele și clemele trebuie inspectate pentru a se verifica dacă există obiecte străine sau resturi ale turbinei turbo deteriorate.

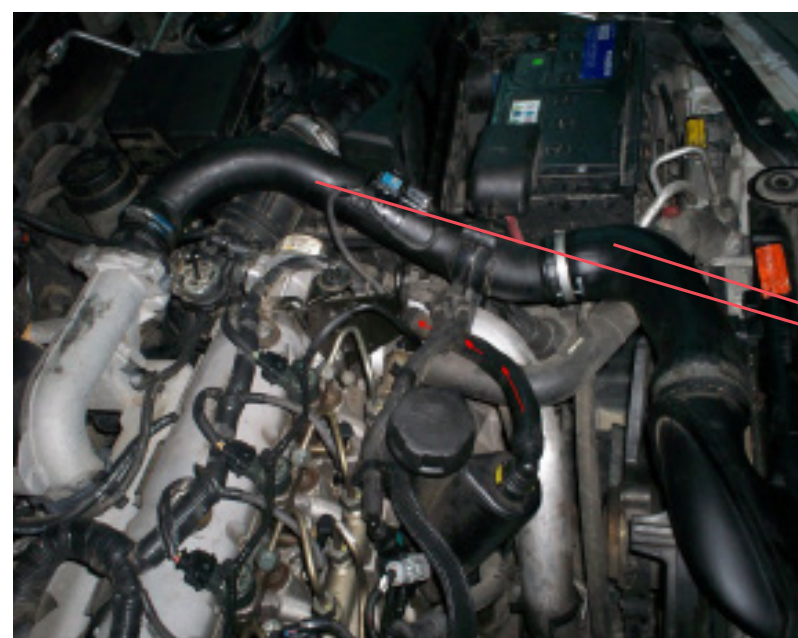
BEMENETI CSŐ

**Olajszűrő** Az esetek többségében a Renault 1.9Dci motorra szerelt turbó meghibásodik egy idegen tárgy behatolása miatt, amely a turbó szívóturbinájába ütközik.

A turbó cseréjekor mindig ki kell cserélni a légszűrőt is, és a szívócsöveket, a perselyeket és a bilincseket is meg kell vizsgálni, hogy nincsenek-e bennük idegen tárgyak vagy a sérült turbóturbina maradványai.

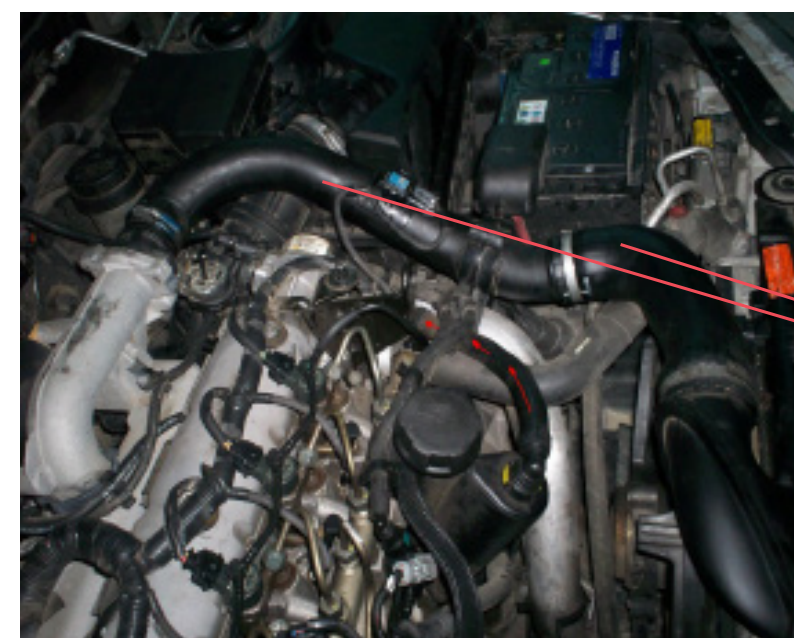
VSTOPNA CEV

**Dekanter za olje** V večini primerov se turbopolnilnik, nameščen na motorju Renault 1.9Dci, pokvari zaradi vdora tujega predmeta, ki nato trči ob vstopno turbino turbopolnilnika.

Ob zamenjavi turbine je treba vedno zamenjati tudi zračni filter ter pregledati dovodne cevi, puše in objemke, da se na njih najdejo tujki ali ostanki poškodovane turbine turbine.
