**Technical information 2009006**

## TECHNICAL DATA SHEET 2009006

In most cases, the turbos fitted to the BMW 320D, M47TU engine, fail as a result of an error in the vehicle's gas circulation system.

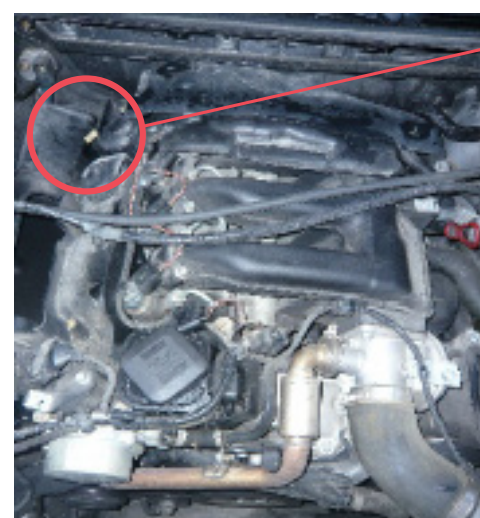
GAS VENT

Whenever the turbo is replaced, the filter located in the engine gas vent must be checked. This problem has already been corrected by the manufacturer in the new BMW 320D models, by replacing this part at origin.

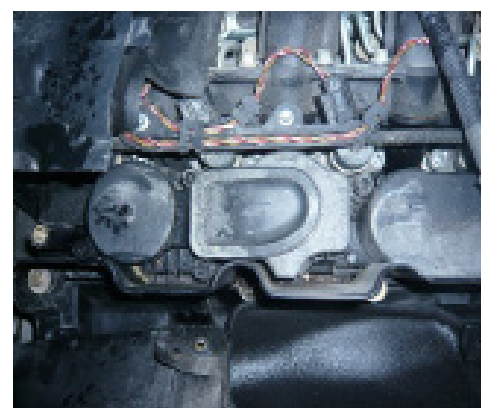
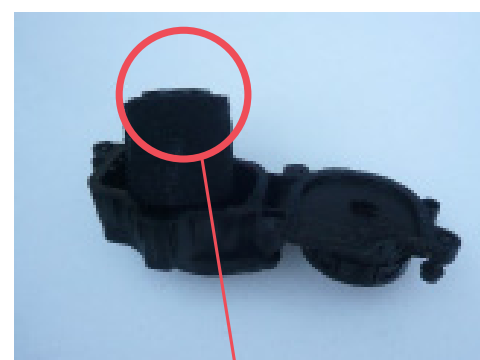
BLOCKED NON  
FUNCTIONING FILTER

For those models with the old filter, this needs to be replaced and BMW sells a KIT (11127799225) which improves operations and prevents the problem from reoccurring. If this is not done, then there is a risk that, after just a few kilometres, the filter becomes blocked leading to another turbine breakdown, caused by the gases which cannot be vented.

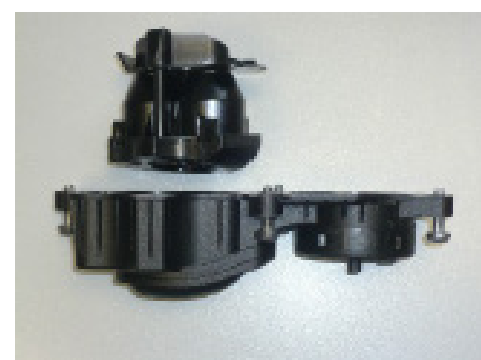
NEW BMW FILTER REPLACEMENT KIT

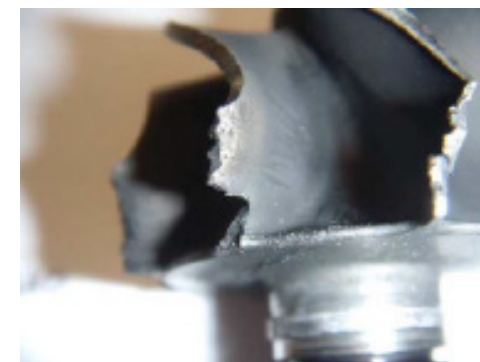
In the majority of the cases in which our customers have reported failures, a complete turbo disassembly has revealed considerable damage to the exhaust turbine and to the nozzle blades of the geometry, as can be observed in the photos below.

Damaged exhaust turbine

A case by case study has shown the failure to be due to the air intake manifold flaps breaking off and entering the engine combustion chamber where they generally cause damage to the piston, cylinder head top and valve seats, whilst the material remains expelled through the exhaust conduit impact against the exhaust turbine and blades, causing the above mentioned damage.

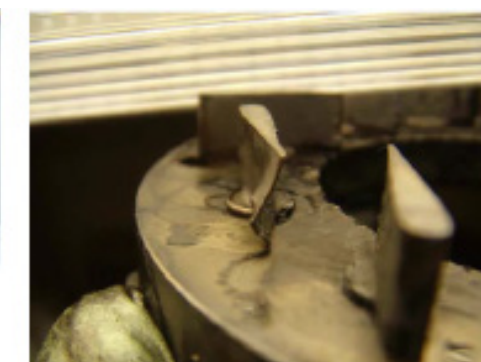
Damaged nozzle blades

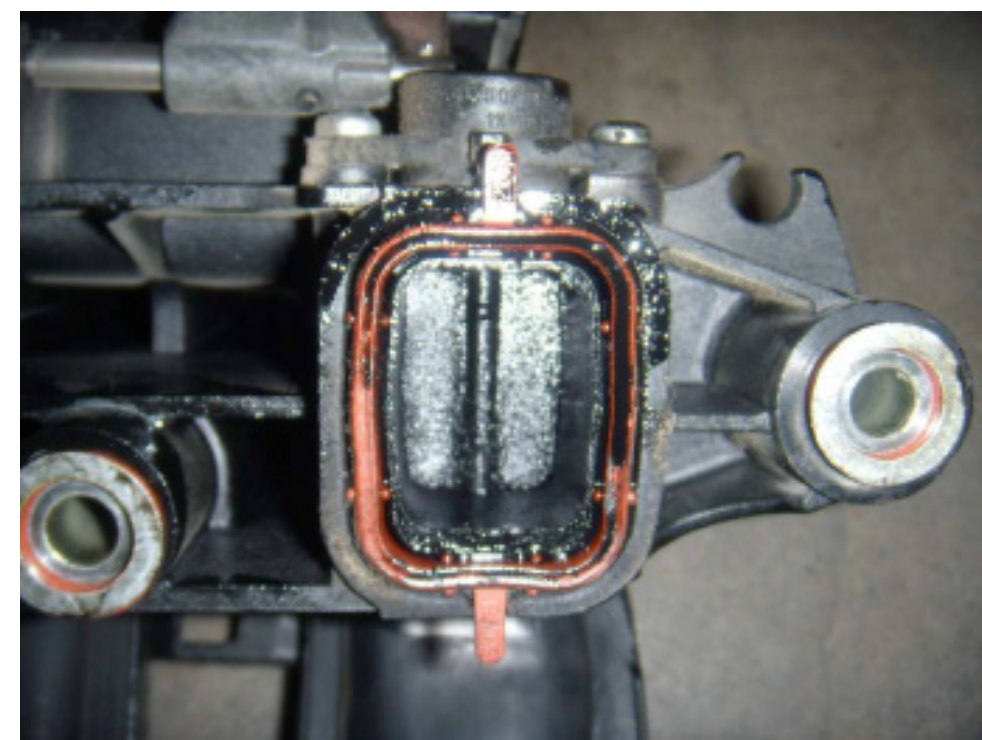
Plastic air intake manifold with additional swirl flap
