**Technical information 2009067**

## TECHNICAL DATA SHEET 2009067

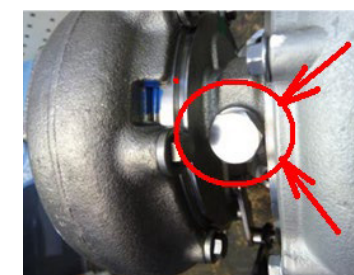
Photo A

Given that this turbo has the oil supply pipe and the oil return pipe at the bottom in the mounting position (photo A), the following should be taken into account in the first loading:

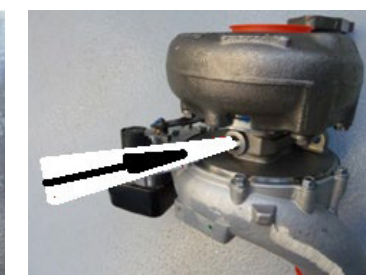
Photo B

Before starting the motor, it is necessary to carry out the first loading of the lubricant additive, via the top of the turbo, which has a screw cap at the top.

Photo: B

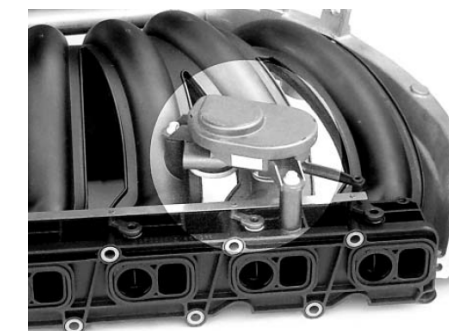
Photo D

- Exhaust gas recirculation valve (EGR). (Photo: D. Number: 10)
- Large amount of carbon build-up in the intake manifold. (Photo: E).
- Malfunctioning pressure gauge of the intake manifold (gives a value lower than the actual UCE and DDE values) Photo: D. Number: 24
- Breakage, jamming or detachment of the internal brackets of the intake manifold. (Photo E).
- External rod assembly and servomotors in the intake manifold which enables the movement of the bracket system or the tumble valves (Photo: E).
- Defect of the system protection system with a 60-A maxi fuse.
- Internal scaling of the exhaust manifold and the detachment of particles in the direction of the turbo.

All these cases are well known in the official shops. There are improvement actions envisaged for each case in order to avoid such problems, as well as to avoid the premature breakage of the turbo.
