## Module d'entraînement électromotorisé (EAM-i)

**Application: Commande de clapet de réglage de tourbillon**

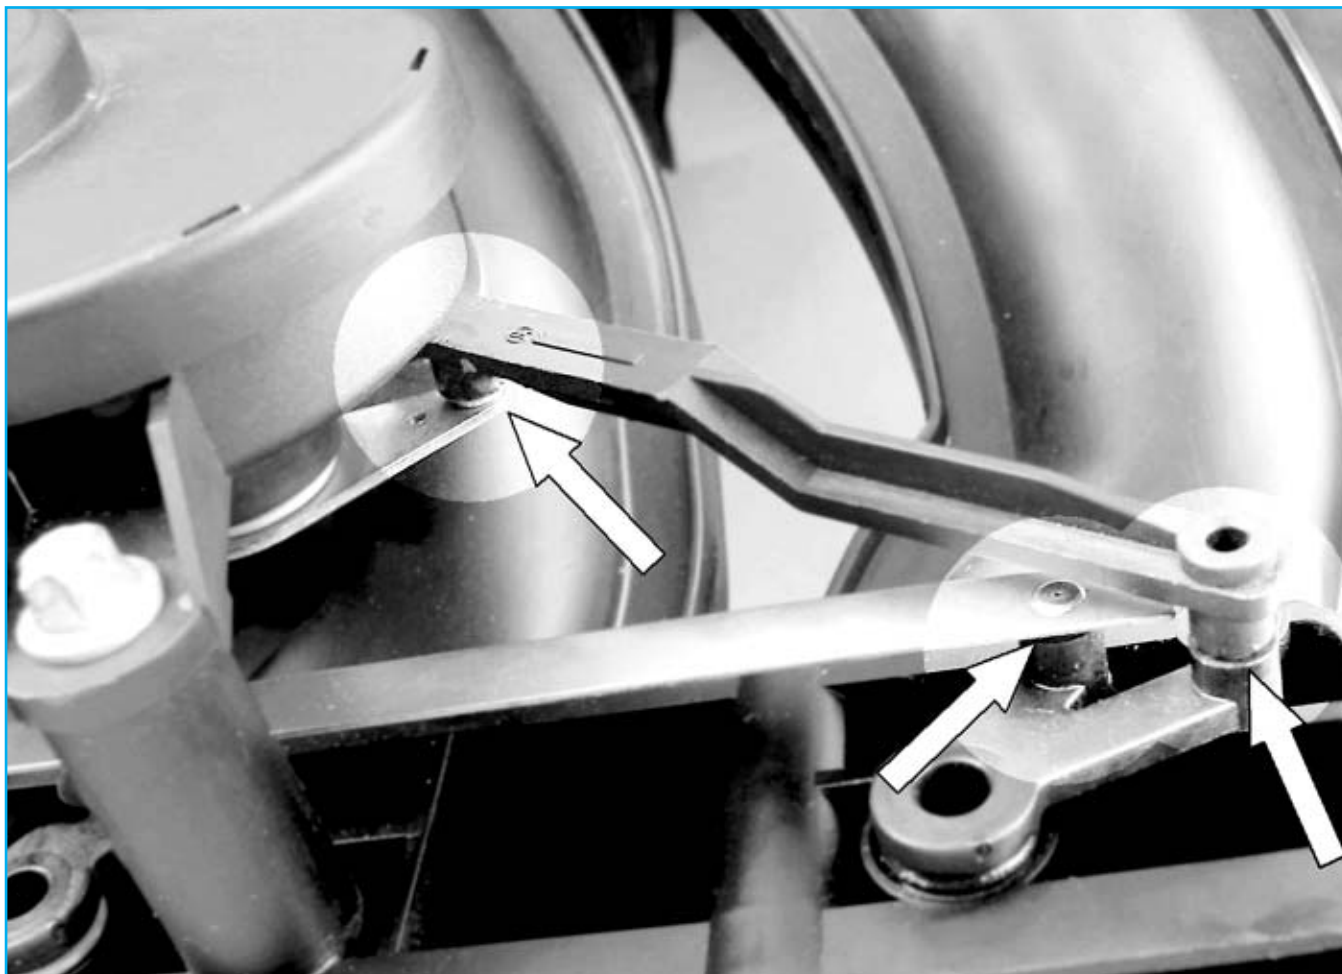
Liaisons entre EAM-i et clapet de réglage de tourbillon

L'origine d'un défaut dont le code d'erreur désigne un module EAM-i n'est pas nécessairement un défaut du module EAM-i lui-même.

L'origine est fréquemment le clapet qui peut être collé ou dur.

Vérifiez la liaison ("Tringlerie") entre le levier de commande du EAM-i et le clapet (voir → Fig. ci-dessus).

- Vérifiez que le clapet tourne librement. Si vous déplacez le levier de commande, il doit revenir en 1 à 2 secondes à sa position initiale. Une durée de retour plus élevée est le symptôme d'une panne.
- Vérifiez si le clapet est collé dans le boîtier d'admission. Des dépôts sur les clapets peuvent gêner leurs mouvements. Les causes peuvent provenir de défauts du système d'injection ou d'une concentration trop élevée d'huile dans l'air d'alimentation. Si les clapets sont collés, le boîtier d'alimentation et le clapet de mélange EGR doivent être nettoyés.
- Vérifiez la présence de la tension d'alimentation sur les contacts du connecteur.
