## Danos nos pistões – detectar e eliminar!

# Danos nos pistões e suas respectivas causas

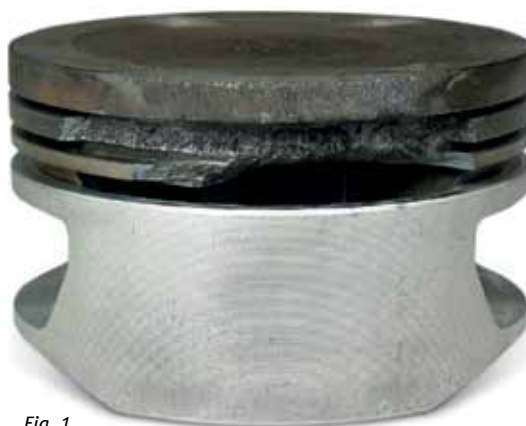
Fig. 1

A ring land fracture is evident on one side of the piston between the first and second compression ring (Fig. 1). The fracture starts at the upper edge of the ring land in the base of the groove and runs at a diagonal angle into the piston material. Near the lower edge of the ring land the fracture then changes direction back outwards and emerges at the lower edge of the ring land or slightly underneath in the base of the groove. The longitudinal cracks in the ring lands which limit the lateral expansion of the fracture are extended downwards. There are no piston seizure marks or evidence of overheating.

Material faults are not the reason for ring land fractures, even though they are often the suspected cause. This type of fracture always results from oversteering the material. A distinction can be made between 3 different causes for these symptoms of oversteering:

##### Knocking combustion:

This means that the octane rating of the fuel was not capable of covering the engine's needs under all operating and load conditions (see also point 3.4.1 General information about piston damage due to abnormal combustion).

Ring land fractures caused by knocking combustion usually occur on the pressure side. On a diesel engine, knocking can only be caused by ignition delay.

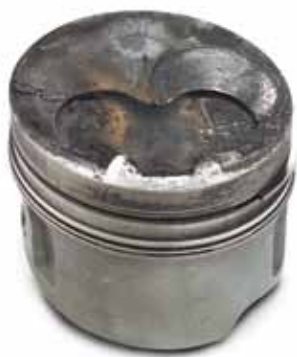
### Sinais de impacto

- Altura do pistão em relação a face do bloco acima do recomendado (protusão)
- Usinagem excessiva da superfície do bloco.
- Altura da válvula em relação a face do cabeçote fora do recomendado
- Utilização de junta do cabeçote incorreta.
- Sobregiro do motor (reduzida brusca)
- Folga das válvulas insuficiente
- Ponto de distribuição do motor incorreto ou válvulas ajustadas erroneamente (fora de sincronia) quebra de correia dentada

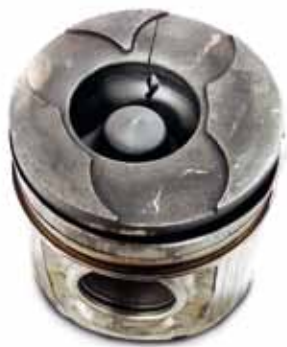
### Fissuras ou trincas no topo e nas câmaras do pistão

- Bicos injetores danificados ou aplicados erroneamente
- Ponto de injeção incorreto
- Projeção do bico injetor incorreto ou falta de atomização do combustível
- Pressão de compressão insuficiente
- Refrigeração insuficiente do pistão
- Pistão aplicado erroneamente
- Aumento da potência (Exemplo - Chip tuning / adulteração do motor)

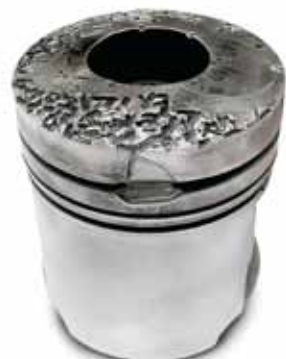
### Desgaste do material na área do anel (Fluter)

- Erro de montagem do pistão
- Excesso de combustível
- Desgaste axial excessivo da canaleta
- Oscilação dos anéis devido à anomalias de combustão / vibração

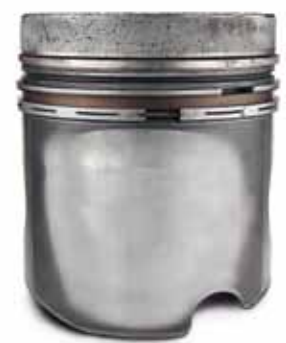
### Desgaste radial devido ao afogamento por excesso de combustível

- Problema de injeção de combustível
- Falhas de combustão
- Pressão de compressão insuficiente
- Medida da protusão incorreta

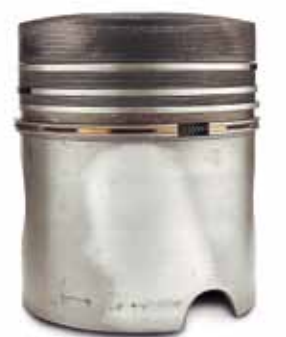
### Desgastes por abrasivos

- Impurezas abrasivas devido a filtragem ineficiente
- Impurezas que não tenham sido removidas totalmente durante a revisão do motor (limpadoras, produtos para limpeza e outros)
- Partículas de abrasivos resultantes do motor por longos períodos sem troca de óleo lubrificante

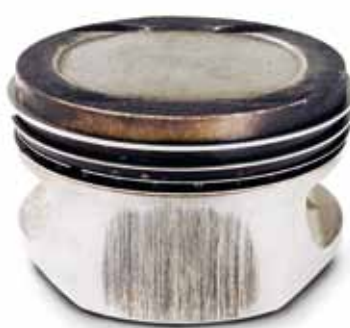
### Atrito por funcionamento do motor a seco

- Funcionamento do motor com mistura de ar e combustível ruim
- Falhas de combustão (falhas de ignição)
- Pressão de compressão insuficiente
- Dispositivo de partida a frio defeituoso
- Contaminação do óleo por combustível

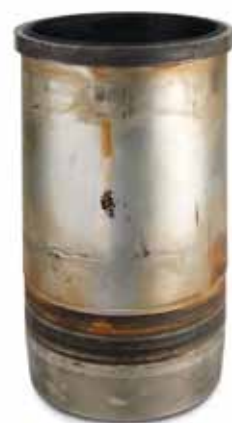
### Cavitação

- mangelhafter/unpräziser Sitz der Laufbuchse
- Verwendung falscher O-Ring Dichtungen
- Verwendung von ungeeignetem Kühlmittel
- ungenügender Vordruck im Kühlsystem
- zu niedrige/hohe Betriebstemperatur
- behinderter Kühlmittelfluss
