# PRODUCT KNOWLEDGE

## PISTON SEGMANLARI – AŞIRI ZORLU KOŞULLARDA SIZDIRMAZLIK

# DAMAGED DIAGNOSIS

## PISTON SEGMANLARI

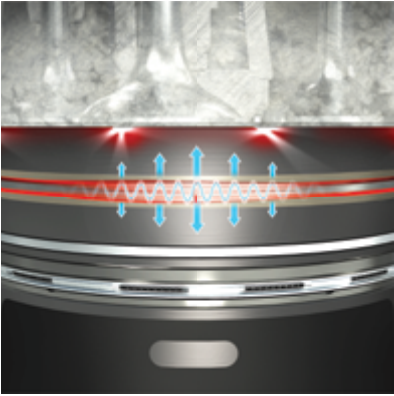
#### Silindir kapağına piston çarpması

Eğer motor bloğunun conta yüzeyi işlenirse ve standart kompresyon yüksekliğine sahip bir piston takılırsa, dizel motorlarda pistonun silindir kapağına çarpması meydana gelebilir. Aynı durum, yanlış kalınlığa sahip silindir kapağı contaları takıldığı zaman da söz konusudur. Piston segmanları sert çarpmalardan dolayı titremeye başlar ve sızdırmazlık fonksiyonunu artık yerine getiremezler.

**Sonuç:** Yüksek yağ tüketimi ve yüksek silindir aşınması (ayrıca bkz. "Motora aşırı yakıt dolması")

**Çözüm:** Doğru piston fazlalık değerine uyulması, doğru silindir kapağı contalarının kullanılması

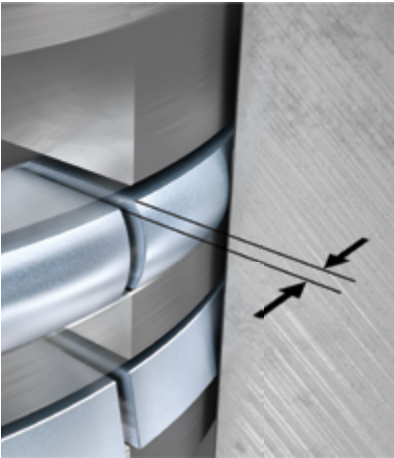
#### Segman sonu boşluğunun fazla küçük olması

Segman sonu boşluğu valf boşluğu ile kıyaslanabilir. Parçaların ısınması durumunda genişmeden dolayı parçalarda uzunluk değişimi gerçekleşir. Soğuk makinedeki segman sonu boşluğu, makine sıcakken piston segmanlarının silindir içinde tutulmasını (sıkışmamasını) sağlar. Eğer soğuk makinedeki segman sonu boşluğu küçükse, motor ısınca piston segmanları daha fazla aşınır ve sızdırmazlık sorunları ortaya çıkar ve motor hasarları oluşur.

**Sonuç:** Piston segmanının erkenden aşınması, piston sıkışması ve yüksek yağ tüketimi

**Çözüm:** Segman sonu boşluğu için olan minimum değerlere mutlaka uyulmalıdır – segman sonu boşluğunu servis tarafından küçültülmesi yasaktır

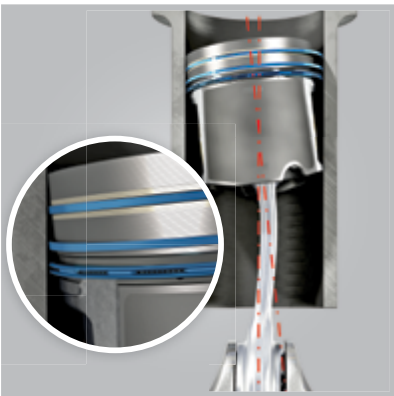
#### Pistonun eğik çalışması

Motor arızaları sonucunda sık olarak eğrilen biyel çubukları, pistonun silindir içinde eğik çalışmasına sebep olur. Piston segmanları eliptik bir şekil alır ve pistonun içinde artık dönmeyiz. Düzensiz bir aşınma meydana gelir ve segmanlarda titreme oluşur.

**Sonuç:** Yüksek aşınma, segman kırılması ve aşırı yağ tüketimi

**Çözüm:** Biyel çubuğunun eğri olup olmadığı montajdan önce kontrol edilmelidir

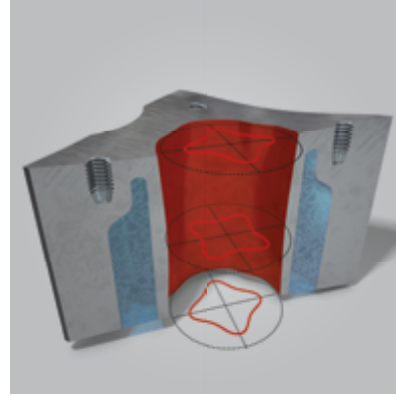
#### Silindirikliği tam olmayan silindirler

Silindir delikleri işlenirken geometrinin mükemmel olmasına mutlaka dikkat edilmelidir. Piston segmanları hafif oval olan silindirlerin sızdırmazlığını sağlayabilir. Ancak, 3 . ve 4. dereceli silindiriklik bozukluklarında sızdırmazlığın sağlanması zordur. Bu bozukluklar, çoğunlukla silindir kapağı civatalarının çekme kuvvetlerinden dolayı oluşur. Silindiriklik bozuklukları sayesinde, piston segmanı ile silindir arasında oluşan orak şeklindeki yanklar kaçaklara yol açar.

**Sonuç:** Kötü performans, aşırı yağ tüketimi ve motor arızası

**Çözüm:** Silindir kapağı sıkma talimatlarına dikkat edilmeli veya silindir işlenirken silindiriklik bozuklarının olmamasına dikkat edilmelidir

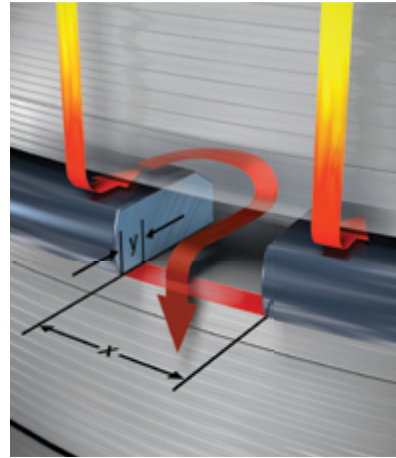
#### Segman sonu boşluğunun büyük olması

Uzun çalışma süresinin ardından ve silindirlerle piston segmanlarında yüksek aşınma olduğunda, piston segmanlarında çok büyük bir segman sonu boşluğu oluşur. Bu durum, boşluk eğer yeni duruma göre iki katı olmuşsa söz konusudur. Boşluğun 0,3 mm'ye kadar genişletilmesi önemli değildir. Bu boşluklar, ciddi performans kaybına veya yüksek yağ tüketimine sebep olmaz. Hafif büyük bir segman sonu boşluğu sık sık aşırı dikkate alınır. Bununla ilgili olarak bkz. "Segman sonu boşluğunun fazla küçük olması".

**Çözüm:** Aşınmış pistonlar ve silindirler değiştirilmelidir

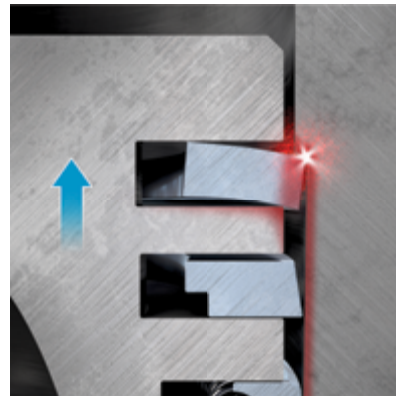
#### Aşınmış silindirler

Aşınmış bir silindirin içine yeni pistonlar ve piston segmanları takıldığında, segmanlar çoğu zaman silindirin üst aşınma kenarına çarpar. Böylece piston segmanları titremeye başlar ve sızdırmazlık fonksiyonlarını yerine getiremez.

**Sonuç:** Yüksek yağ tüketimi ve erken aşınma

**Çözüm:** Aşınmış silindirleri değiştirin veya silindir iç çapını yeniden açın

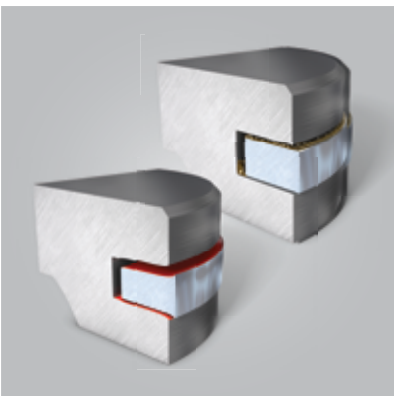
#### Emilen havada kir

Yanma odasına giren kir, segman oluklarına yerleşir ve orada olukların içinde ve segmanların kenarlarında abrasif aşınmaya yol açar. Böylece aşırı bir segman yükseklik boşluğun oluşur ve piston segmanlarının kanallarının içinde kılavuzlanması zorlaşır. Segmanlar işletim esnasında bükülür ve titremeye başlar. Segmanlar, segman kenarlarında büyük aşınmaya maruz kaldığında kırılabilir.

**Sonuç:** Yüksek yağ tüketimi ve kötü performans

**Çözüm:** Hava filtresi bakımının düzenli olarak yapılması, özellikle tozlu bölgelerde

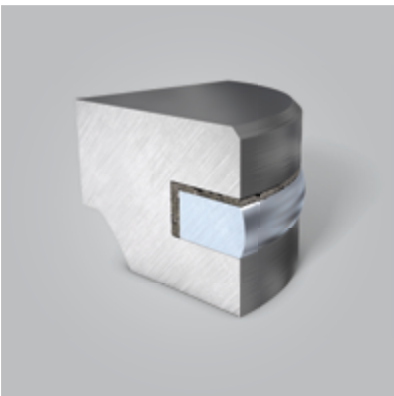
#### Bloke olmuş piston segmanları

Piston segmanları (İstisna: İki zamanlı motorlar) işletim sırasında segman kanallarının içinde serbestçe dönebilmelidir. Eğer piston segmanları, kanallarının içinde karbonlaşmış yağ artıkları veya kirden dolayı bloke olmuşsa, sızdırmazlık fonksiyonlarını yerine getiremezler ve düzensiz bir şekilde kapatılırlar. Segmanlar kanallarının içinde tutulduğunda (sıkıştığında) sızdırmazlık fonksiyonu artık sağlamaz. Kompresyon segmanlarında yanma gazları içeriye kaçır, yağ segmanlarında yanma odasına yağ geçişi meydana gelir.

**Sonuç:** Piston sıkışması, yüksek aşınma ve yüksek yağ tüketimi

**Çözüm:** Hava filtresi bakımının düzenli olarak yapılması ve doğru motor yağı spesifikasyonlarının kullanılması

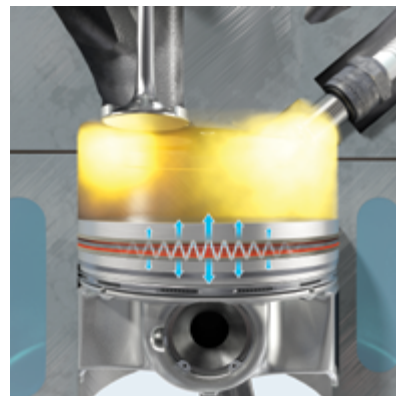
#### Vuruntulu yanma ve yanlış ateşleme

Vuruntulu yanma veya yanlış ateşlemelerden dolayı silindir içinde basınç pikleri oluşur ve parçalar yüksek zorlanmalara maruz kalır. Piston segmanlarında titreme meydana gelir ve segmanlar kırılabilir. Molibden kaplı segmanlarda molibden tabakası atabilir.

**Sonuç:** Piston sıkışması, performans kaybı ve/veya yüksek yağ tüketimi

**Çözüm:** Yüksek kaliteli yakıtların kullanılması

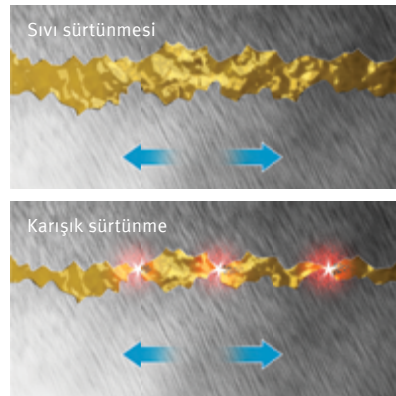
#### Çok fazla yakıtın doldurulması

Püskürtülen yakıtın tamamen yanmaması veya çok fazla püskürtülen yakıt sayesinde yağ filmi yıkanır. Bunun sonucunda piston silindir içinde karışık sürtünme veya kuru sürtünme ile çalışır. Parçalar metalik olarak birbirine sürtünür.

**Sonuç:** Yüksek segman ve silindir aşınması, yüksek yağ tüketimi

**Çözüm:** Yakıt sisteminin doğru çalışması sağlanmalı ve ayarlanmalıdır
