# 10180740

# LEXUS, TOYOTA

c.c. 1998,2231 (cm3) 86 (mm)

1 1AD-FTV;2AD-FHV;2AD-FTV

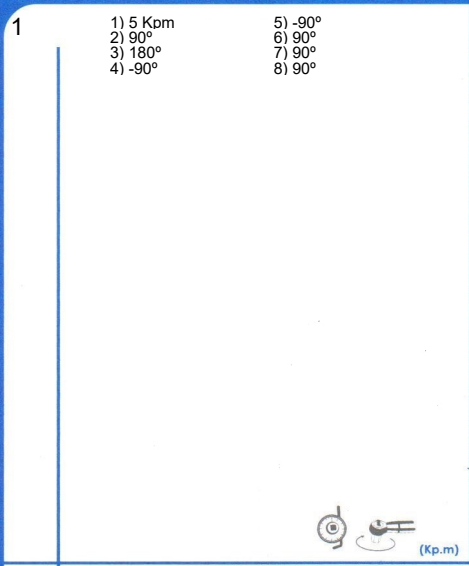
1 NO RETIGHTENING

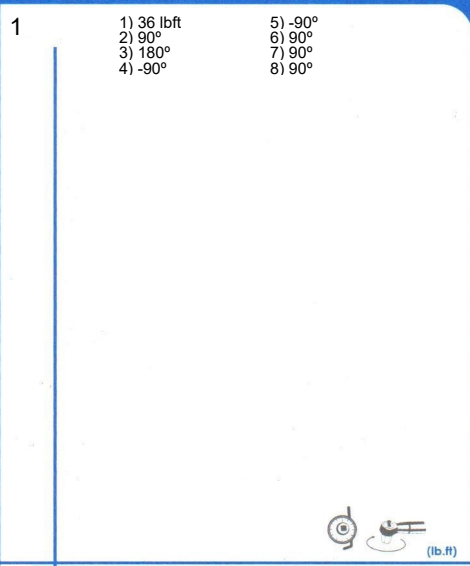
1 NO RETIGHTENING

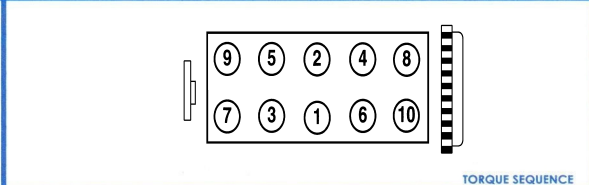
**-90° +**  
**-180°**

LOOSEN 90° AND TIGHTEN BOLT BY BOLT RESPECTING THE SPECIFIED TORQUE AND ORDER  
AFLOJAR 90° Y APRIAR TORNILLO A TORNILLO CON EL PAR Y ORDEN ESPECIFICADOS  
LOOSEN ALL THE BOLTS  
AFLOJAR TODOS LOS TORNILLOS

RUN THE ENGINE UNTIL TOTAL OPENING OF THE THERMOSTAT (LET THE ENGINE COOL DOWN FOR 4 HOURS WITH OPEN BONNET)  
OPEN THE CAP OF THE EXPANSION TANK OF THE WATER COOLING CIRCUIT  
RODAR EL MOTOR HASTA LA APERTURA TOTAL DEL TERMOESTATO  
DEJAR ENRIAR EL MOTOR CUATRO HORAS (CAPOT ABIERTO)  
ABRIR EL TAPON DEL VASO DE EXPANSION DEL CIRCUITO DEL AGUA DE REFRIGERACION
