10230410

R012617

BMW, MINI

1 B47C20B;B47D20B

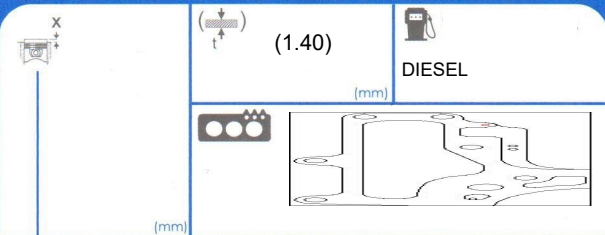
c.c. 1995 (mm) 84 (mm)

1 81044800 M12X1.50X200(10)

1) 5 Kpm
2) 7 Kpm
3) -180° + 5 Kpm
4) 120°

5) 120°

1) 36 lbft
2) 51 lbft
3) -180° + 36 lbft
4) 120°

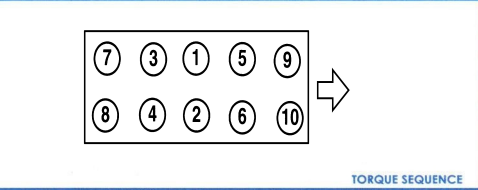
RETIGHTENING

-90° +
-180°

LOOSEN RP AND TIGHTEN BOLT BY BOLT RESPECTING THE SPECIFIED TORQUE AND ORDER
AJUSTAR RP Y APRIAR TORNILLO A TORNILLO CON EL PAR Y ORDEN ESPECIFICADOS
SOLICEN ALL THE BOLTS
AJUSTAR TODOS LOS TORNILLOS

RUN THE ENGINE UNTIL TOTAL OPENING OF THE THERMOSTAT
LET THE ENGINE COOL DOWN FOR 4 HOURS (WITH OPEN BONNET)
OPEN THE CAP OF THE EXPANSION TANK OF THE WATER COOLING CIRCUIT
RODAR EL MOTOR HASTA LA APERTURA TOTAL DEL TERMOSTATO
DEJAR ENfriAR EL MOTOR CUATRO HORAS (CAPOT ABIERTO)
ABRIR EL TAPÓN DEL VASO DE EXPANSIÓN DEL CIRCUITO DEL AGUA DE REFRIGERACIÓN
