## LuK SERVICE INFO

# Ausrückgabel passt nicht zum Ausrücklager

## Montageprobleme bei Versionen mit flacher Nockenform

Modelle: Stralis I, II  
Euro Trakker I, II

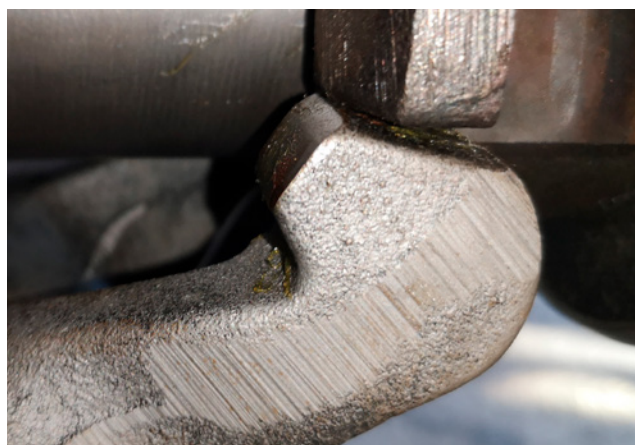
Bild 1: Ausrückgabel mit flacher Nockenform

Bei den oben genannten LuK RepSets kann in Einzelfällen das Ausrücklager nicht, oder nur sehr schwer montiert werden. Die Ursache dieser Beanstandung liegt in einer für diese RepSets ungeeigneten Nockenform der Ausrückgabel.

Montageprobleme treten überwiegend bei Ausrückgabeln aus dem Zubehör auf, die mit einer flachen Nockenform (Bild 1) ausgestattet sind.

Für einen reibungslosen Reparaturablauf empfiehlt es sich, eine originale Ausrückgabel des Fahrzeugherstellers zu verwenden. Diese wird mit abgerundeten Nocken (Bild 2) geliefert und lässt sich problemlos montieren.
