## LuK Servis Bülteni

# Hata Mesajı: Debriyaj Kaydırması

| Üretici: | Mercedes Benz |
| Model: | Actros |

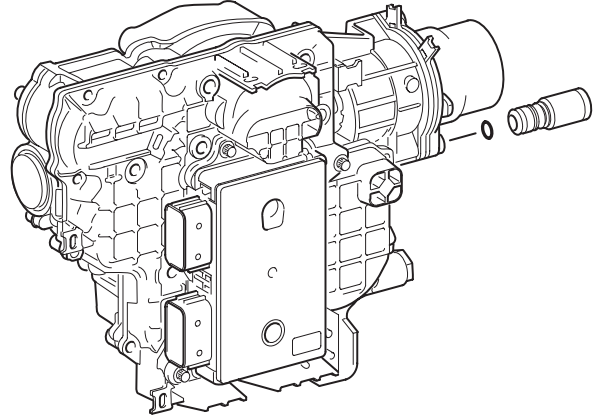
Resim 1: Debriyaj pedal kumandası takıldığında havalandırma valfi çıkarılmalıdır

- Debriyaj pedalı kumandasının bağlantı hattı, volan muhafazasına doğru şekilde sabitlenmemiş ve çalışma sırasında volan tarafından aşınmıştır
- Debriyaj pedalı kumandası takıldığında havalandırma valfi (resim1) çıkarılmamıştır Havalandırma eksikliği, şanzımanın montajı sırasında debriyaj pedal kumandasına zarar vermiştir
- Debriyaj pedal kumandasını takarken conta (resim2) tahrip edilmiştir
- Nem, debriyaj pedal kumandası ile kontrol ünitesi arasındaki elektrik bağlantısına nüfuz etmiştir. (örneğin, yüksek basınçlı bir temizleyicinin kullanılması nedeniyle)

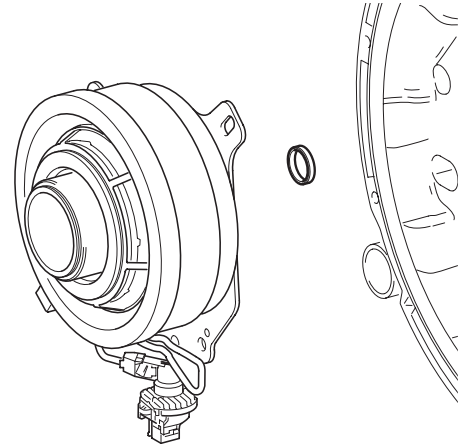
Resim 2: Debriyaj pedalı kumandasını takarken, contayı tahrip etmemeye dikkat edin
